## 실험실 화재

실험실이나 연구실에서의 화재는 잠재적 위험이 높아 종종 피해가 커지는 경향을 보인다.  
이에 실험실 화재사례를 통해 원인과 예방대책에 대해 알아본다.

■ 한국과학기술원 화재사례

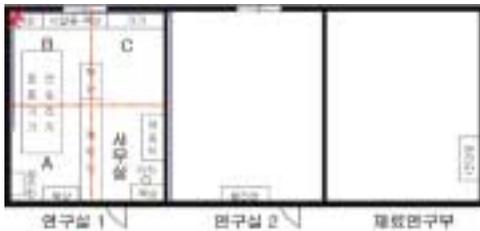
■ 그림 1. 발화지점 전기계통도(합선흔적)

— : 전선, \* : 합선(단락)흔적

셋째, 전기합선 흔적이 연료전지연구실 1 내부 초기 목격자들이 진술한 지점에서 발견된 것을 들 수 있다.

최초 발화지점인 연료전지연구실 1의 사무실에는 책상, 의자, 책꽂이, 캐비닛 등이 있고, 연구실 내부에는 연구장비, 서랍용 책상, 그리고 분전반 등이 있었다. 그 지점에 대한 화재원인은 가스, 방화, 담뱃불, 화학물질, 기타 미소화원 등이 있었으며, 전기적인 요인으로 단락흔적이 존재하지만 소실 정도가 심해 정확한 원인을 판정할 수 없었다.
