# UPS(무정전 전원 장치)의 관리방법 및 사고사례 분석(下)

글 | 최충석 한국전기안전공사 전기안전연구원 재해예방연구그룹장, 공학박사

## 3. 통신용 중계기의 사례분석

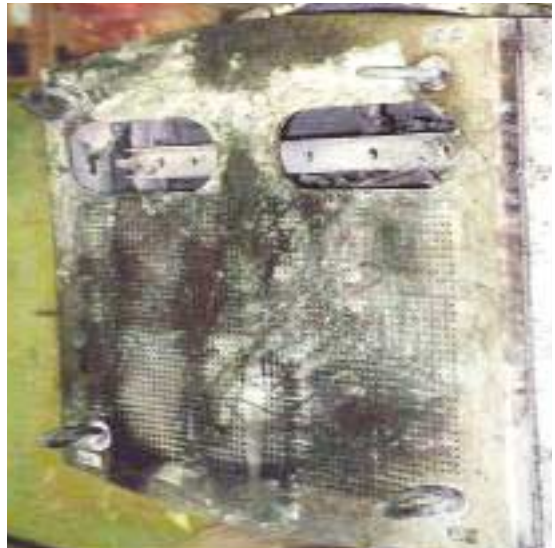
● 사진 1 ● 통신 중계기의 외함 상부

[사진 1]은 통신 중계기 외함 상부의 실제 사진을 나타낸 것이다. 소손된 형태에서도 알 수 있듯이 내부에서 외부로 화염이 진행된 형태를 보이고 있으며, 비교적 약한 화염에 장시간 그을린 형상을 보이고 있다. 그러나 불꽃이 수반된 강한 화염에는 직접적으로 노출되지 않은 것으로 판단된다.

- (1) 통신중계기 외함 상부(사진 1)의 화재 패턴을 분석한 결과 내부에서 외부로 화염이 진전된 것으로 판단된다.
- (2) 일반적인 화염의 전달에 따른 탄화심도를 적용한 경우 화염의 진전은 통신 중계기 하단(바닥 면 기준 약

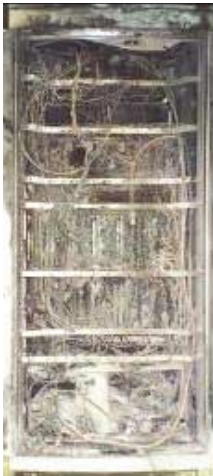
● 사진 6 ● 후면 내부

우측의 실체 사진을 나타낸 것이다. 외함 좌측(사진 4)의 경우 왼쪽 하단과 오른쪽 중앙 부분에 탄화 심도가 형성되어 있는데 왼쪽 하단의 탄화는 외함 포장지의 소손에 의한 것으로 판단되며, 실질적인 탄화 심도는 오른쪽 중앙의 것으로 판단된다. 외함 우측(사진 5)의 경우 오른쪽의 하단 약 1/3 지점에 탄화 심도가 형성되었다. 즉 일반적인 화염의 확산 패턴을 적용하면 화염은 외함 우측(사진 5)의 하단에서 성장된 것으로 판단된다. [사진 6]은 통신 중계기 내부의 후면 실체 사진이며,

에서도 알 수 있듯이 내부에서 외부로 화염이 진전된 형태를 보이고 있으며, 장시간 화염에 노출되었음을 알 수 있다.

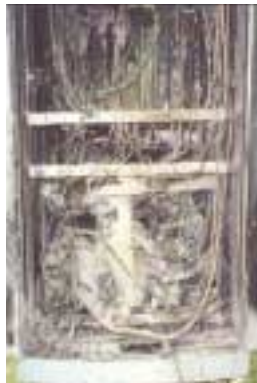
● 사진 7 ● 후면 내부 하단

[사진 7]은 [사진 6]의 아래를 확대한 것이다. 화염의 확산 속도를 고려한 분석에서 화재는 하단에서 발생하여 상부로 진전된 것으로 판단된다. 내부에 설치된 부품들은 열에 의해 심하게 소손되었으며, 용융되어 흘러내렸음을 알 수 있다. 또한 [사진 7]을 분석해 보면 탄화심도가 정류기 및 축전기 몸체에도 형성된 것이 확인된다. [사진 8]은 통신 중계기 내부에 설치된 정류기 및 축전기 외함의 상부를 나타낸 실체 사진이다. 소손된 형태

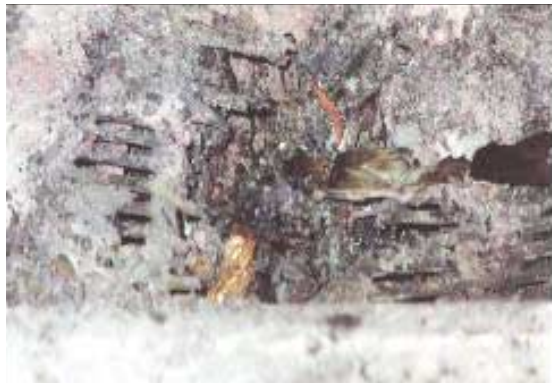
● 사진 8 ● UPS 상부의 탄화 패턴

(6) 통신 중계기 후면의 화재 패턴 분석에서 하단 부의 정류기 및 축전기 외함의 상부(사진 10)에 브이 패턴(V-Pattern)이 형성된 것으로 판단된다. 또한 전선, 기판, 트레이, 선반 등 내부에 설치된 부품들이 용융되어 흘러내린 흔적을 확인할 수 있다.

- 정류기 및 축전기 외함의 상부에 V-Pattern(브이 패턴)이 형성된 것으로 판단되며, 약 2시간 이상 열화(劣化)가 된 것으로 추정된다.
- 통신 중계기 내부의 약 1/3 이상에 설치된 부품들은 화재와 직접적인 관련성이 희박한 것으로 판단된다.
