화재원인
조사실무

빌딩 화재의
특징과 조사(下)

글
박남규 이화박사
국립과학수사연구소
물리분석과장

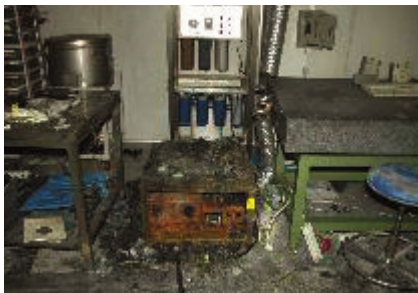
〈사진 18〉 한 대학 실험실의 나노 도금기 화재현장

〈사진 18〉은 한 대학의 실험용 도금기에서 화재가 발생한 것으로 다행히 주변에 가연물이 많지 않아 큰 화재로 전이되지는 않았다. 도금기의 온도를 유지하는 히터가 과열되면서 화재가 발생한 것으로 x-ray를 통해 내부 열선을 확인(사진 20 참조)하여 변형부분을 찾아 분해 후 현미경으로 히터의 과열 용융부위를 촬영한 것이다(사진 21 참조).

우선 사용하지 않을 때 전원을 꺼놓는 것이 바람직하고,
설치장소를 목재 등의 가구와 붙여놓지 말고
고립된 장소나 가연성 물질이 없는 곳에 하는 것이
피해를 최대한 줄이는 방법이 될 것이다.

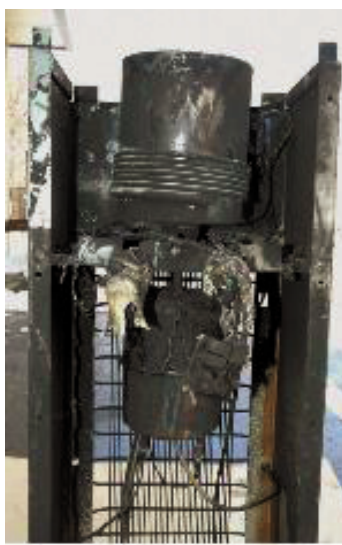
〈사진 22〉 냉·온수기 연소물

〈사진 22~24〉는 한 식당에서 발생한 화재의 냉·온 정수기 연소물과 서모스택의 외형, 그리고 내부단자를 보여주는 것으로 온수탱크의 온도에 따라 반복적으로 작동하는 히터 전원스위치용 서모스택이 극간 절연이 파괴되면서 통전되어 지속적 발열이 일어나면서 발화된 경우이다.

내부부품을 항상 점검할 수 없는 현실에서 이러한 화재에 대한 예방책은 우선 사용하지 않을 때 전원을 꺼놓는 것이 바람직하고, 설치장소를 목

재 등의 가구와 붙여놓지 말고 고립된 장소나 가연성 물질이 없는 곳에 하는 것이 피해를 최대한 줄이는 방법이 될 것이다.

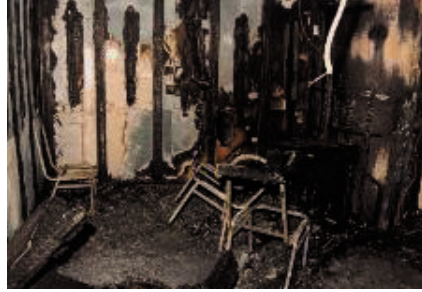
〈사진 25〉 한 고급호텔의 방화현장

대형호텔보다는 중층의 여관에서 화재가 비교적 많이 발생한다. 그러나 시설이 잘 갖춰진 대형호텔이라도 사람이 인위적으로 착화시키는 것까지 완전히 막을 수는 없다. 몇 년 전 한 고급호텔에서 식당 운영권에 대한 이권 다툼으로 인화물질을 뿌리고 방화(사진 25 참조)를 한 사건이 발생했다. 재산피해는 어쩔 수 없는 일이었다고는 하나, 아무것도 모르고 엘리베이터를 타고 내려오던 호텔 직원이 화재로 인해 엘리베이터가 멈추고 유독가스가 침입하면서 질식사한 사례가 있었다. 넓은 공간에 인화물질을 뿌리고 심하게 연소하는 경우는 잔해에서 인화물질이 쉽게

검출되지 않는다. 그러나 실내에 설치된 CCTV의 렌즈는 소훼되어어도 녹화 저장 공간은 화재가 미치지 않은 곳이었기에 방화자의 행위를 증명할 수 있었다.

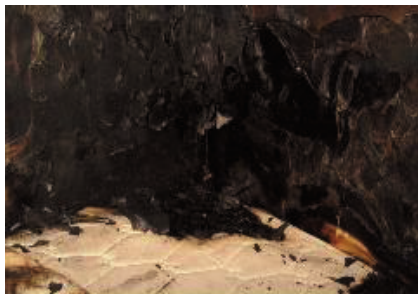
〈사진 26〉 침대 구석에 열원이 없는 곳에서 발화된 사례

〈사진 26〉은 투숙객이 들어간 지 30분 이내에 화재가 발생한 것으로 침대 머리 부분에 어떠한 열원도 존재하지 않음에도 국부적으로 발화현상이 나타난 것은 담뱃불 외에는 기타 다른 원인을 추론하기 힘들다. 〈사진 27〉과 같이 재떨이 자체가 침대에 놓여 있음으로써 담뱃불의 거동을 짐작해주는 경우도 있다. 이때는 조사자가 화재 이전부터 재떨이가 위치했었다는 증명을 할만한 흔적을 확보해야 한다. ㉞
