원자력발전소의 화재사례

● 원자력발전소의
화재사례

· 火災, 2008년 4월호

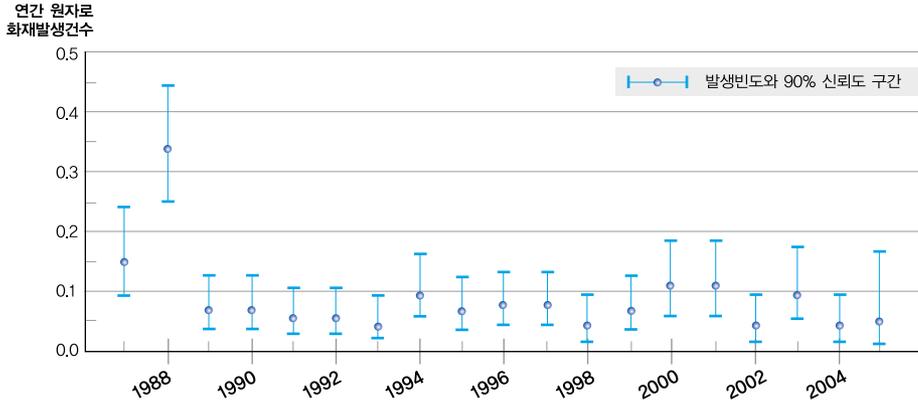
<도표 1> 미국 원자력발전소의 화재 발생빈도

〈도표 1〉에서 보듯이, 미국 원자력발전소의 화재 발생빈도는 1987년과 1988년을 제외하고는 연간 0.1건/원자로 혹은 그 이하의 수치이다.

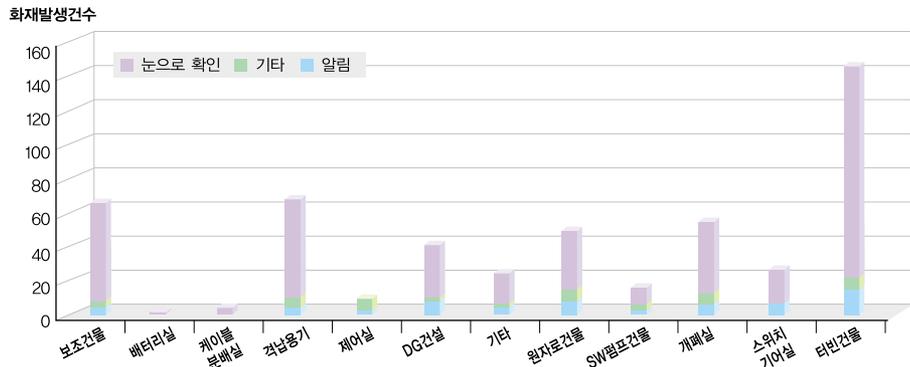
<도표 2> 미국 사례의 화재 발생장소와 검지방범

화재의 검지방법에 대해서는 〈도표 2〉에서 보듯이 어느 경우에 있어서도 눈으로 확인하는 것이 대부분을 차지하고 있고, 순회점검이 화재의 조기검지에 유효한 것이라는 것을 보여주고 있다. 원인에 대해서는 〈도표 3〉에서처럼 장소에 따라서 약간의 통계수치가 불규칙한 것은 있지만, 격납용기에 있어서는 용접에 의한 화재사례가 제일 많고, 터빈건물에 있어서는 전기적 고장, 물질의 과열 및 용접에 기인한 화재가 거의 같은 비율이다. 그 외의 경우에는 전기적 고장이 지배적인 원인이라고

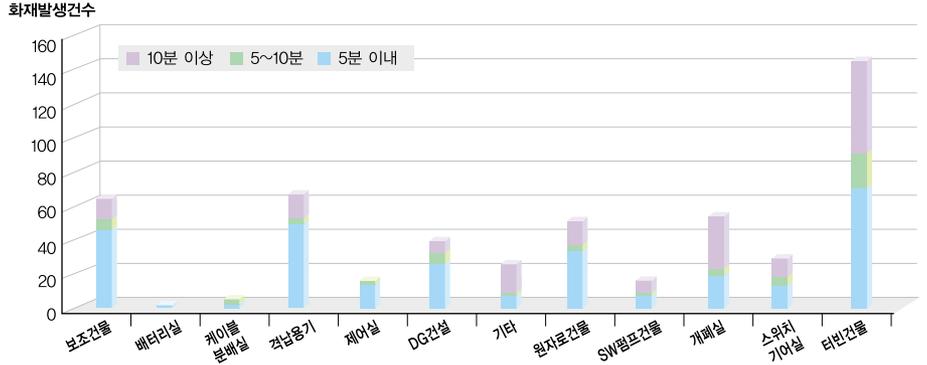
〈도표 4〉 미국 사례의 화재 발생장소와 계속시간

화재의 연속시간에 관해서는 <도표 4>에서 보듯이, 5분 이내에 소화된 사례가 많지만, 개폐소에서 10분을 넘는 사례가 가장 많고 다른 장소와는 다른 경향을 보여주고 있다. 개폐소는 건물 밖에 있고 전기적 고장에 의한 것이 많기 때문에, 화재의 검지와 소화에 요하는 시간이 오래 걸리기 때문이라고 생각된다. 미국은 화재가 소정의 시간 내에 소화될 수 없었던 경우 사업자는 긴급사태 분류에 있어서 '이상현상(Unusual Event)'을 선언하고 NRC에 통보하며, 10분 혹은 15분이 그 기준이 되고 있다.
