# 사찰 화재사례 및 분석

## 화재 사례 1

## 화재 사례 2

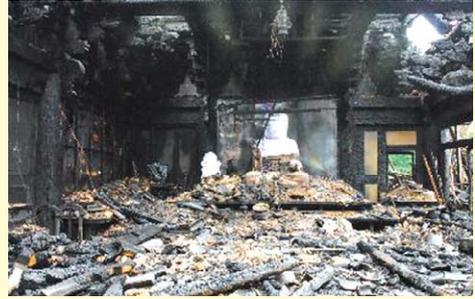
- (1) 일자 : 2008년 6월
- (2) 장소 : 경기도
- (3) 원인 : 전기적 요인 추정
- (4) 인명피해 : 없음
- (5) 재산피해 : 332,746천 원

대웅전 소실 모습

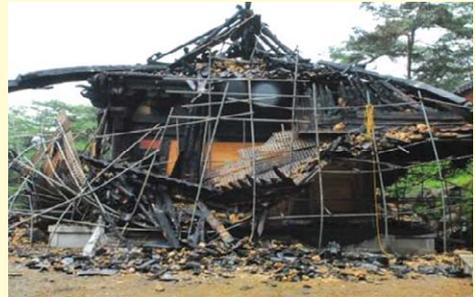
대웅전 외부 단청작업 중이던 작업자가 지붕과 처마사이로 연기가 새어나오는 것을 보고 대웅전 내부에 들어가 불상과 불상 사이에서 불꽃이 솟는 것으로 보고 소화기를 이용하여 진화를 시도하였으나 유독가스 등으로 인하여 진화하지 못하고 소방서에 신고하였다.

진화 후 모습

소방대는 신고접수 후 10분 만에 도착하였다. 소방대가 현장에 도착하였을 때는 화염은 보이지 않았고 건물 전체에서 연기만 분출하고 있는 상태였으나 목조건축물이라 순식간에 불길에 휩싸였고 건물 전체가 소실되었다.

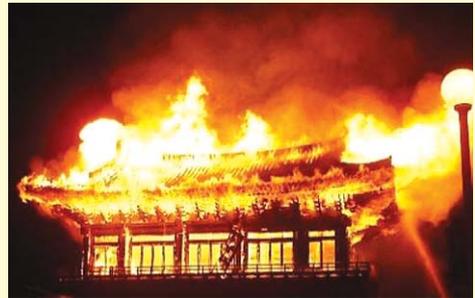
- (1) 일자 : 2007년 7월
- (2) 장소 : 경기도
- (3) 원인 : 전기합선 추정
- (4) 인명피해 : 없음
- (5) 재산피해 : 110,000천 원

지붕까지 불에 휩싸인 모습

화재가 발생한 장소는 3층 법당이였다. 1층에서 스님이 TV시청 중 전등이 꺼졌다 켜졌다 하여 건물을 돌아보다 3층 법당의 천불상 하단부에서 불길기 치솟고 있어 소방관서에 신고하였다. 화재 후 현장 발굴 결과 천불상 하단에서 전선 등을 다수 발견할 수 있어 미확인 단락에 의한 전기적 요인에 의한 화재로 추정되었다.

소방대가 현장에 도착하였을 때는 이미 3층 법당 전체가 화염에 휩싸여 있었고 목조건축물이었기 때문에 단시간에 불길이 3층 전부로 확산되었다.
