9V 배터리의 단락회로 분석

출처 FIRE & ARSON INVESTIGATOR 2010년 1월호
번역 유승현 한국화재보험협회 부설 방재시험연구원 전기시스템팀

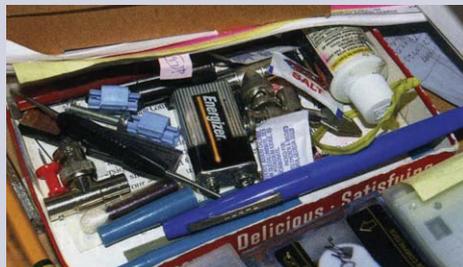
사진1. 전형적인 PP3 9V 배터리

일반적으로 9V 배터리는 PP3 배터리로 알려져 있다.(사진 1 참조) PP3라는 명칭은 직사각형 배터리 상부의 접속단자 유형을 말한다. PP3 배터리는 소형 패키지와 휴대용 트랜지스터 라디오, 기타 반도체 상품에 수납되어 1.5V 셀보다 상대적으로 고밀도 에너지를 발생시킬 수 있는 작은 배터리 수요를 충족시키기 위해 개발되었다. 크기와 에너지 밀도가 장점인 PP3는 대중적인 배터리 유형의 하나가 되었다. PP3 배터리는 연기감지기, 알람시계, 소형 라디오, 휴대용 전기 계측기 및 기타 전기 기기에서 폭넓게 사용되고 있다. 작은 크기로 인해 선반, 서랍, 상자, 바지 또는 셔츠 주머니, 휴지통 등 우리가 상상할 수 있는 모든 장소에 저장되거나 있을 수 있다.(사진 2 참조)

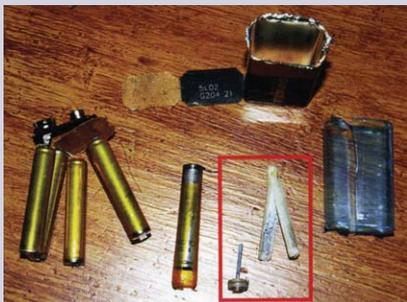
이 논문과 관련하여 PP3 배터리를 평가하는 중에, 2가지의 서로 관련있는 흥미로운 사건이 12시간의 차이를 두고 동일한 사무실에서 발생하였다. 그 사고는 1.5주일 전에 회로 단락 시험에서 사용되었던 2개의 PP3 배터리가 관련되어 있다. 배터리 하나는 저자의 책상에 있었고 PP3 배터리 내부의 6개의 셀의 구조를 보여주기 위해 사진을 촬영하기 위한 목적으로 열어 두었다. 책상에 놓여 있던 배터리의 셀 중 하나는 1주일이 지나 전기적, 기계적 또는 어떤 다른 형태의 접촉도 이루어지지 않은 상태에서 폭발적으로 파열하였다.(사진 6 참조) 폭발은 6개의 직렬로 연결된 셀에서 셀 하나가 파열하고 전극은 1m 비산할 정도로 강력했다. 폭발 직후, 적외선 온도계로 나머지 파열된 셀의 온도를 측정하였고 실내 온도에서 큰 온도 변화는 없었다.

사진6. 중간이 파열된 셀

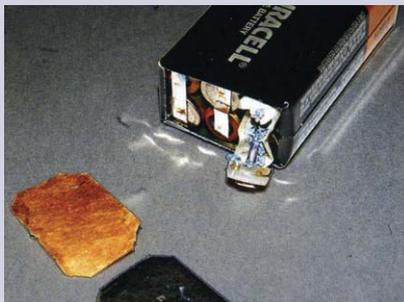
사진7. 접촉되지 않은 배터리의 파열된 셀

당일 저자는 바닥에서 PP3 배터리의 하부 검정 플라스틱과 가황섬유(fishpaper) 절연체를 발견하였다. 박스 위 유리판에 1주일 넘게 접촉되지 않은 상태로 놓인 두 번째 배터리를 검사하였고 하나의 셀이 폭발적으로 파열하였음을 발견하였다. 이 폭발은 하부 플라스틱과 가황섬유 절연체를 비산시켰다. 파열된 셀의 전극은 일부 케이스 밖으로 나왔고 각 셀을 직렬로 연결한 금속 조각편에 부착되어 있었다.(사진 7 참조)

이 두 건의 사고는 실내온도가 22.2°C인 동일한 사무실에서 전기적, 기계적 또는 어떤 다른 종류의 접촉도 없는 상태에서 발생하였다. PP3 배터리 하나는 하나의 셀이 노출된 채로 개방되어 있었고 다른 배터리의 금속케이스는 손상되지 않았다.

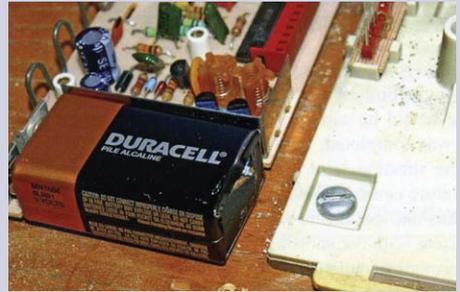
세 번째 사고는 9V PP3 배터리 연구 도중에 발생하였고 실험업무와는 관련되지 않았다. 이 사고는 저자 사무실 건물의 무선 창문 보안 경보 센서에서 발생하였다. 주보안 제어판넬은 이 센서에 배터리 저전압 경보를 발하였다. 센서의 플라스틱 보호 케이스를 제거하자, PP3 배터리(회로기판에 연결) 셀 중 적어도 하나가 파열하였다. 배터리와 커버가 서로 가까이 있는 구조로 인해 배터리 케이스의 하부 플라스틱은 배터리에 부착된 채로 남아있었다. 배터리는 6.48V를 가리켰다. [사진 8]은 센서 회로 기판에 부착된 상태의 파열된 배터리를 보여준다.

사진8. 센서 회로의 파열된 배터리
