몬테카를로 리조트 카지노 화재 및 교훈

번역 이재욱 한국화재보험협회 정보전산팀 사원
출처 NFPA 저널 2010년 5·6월호

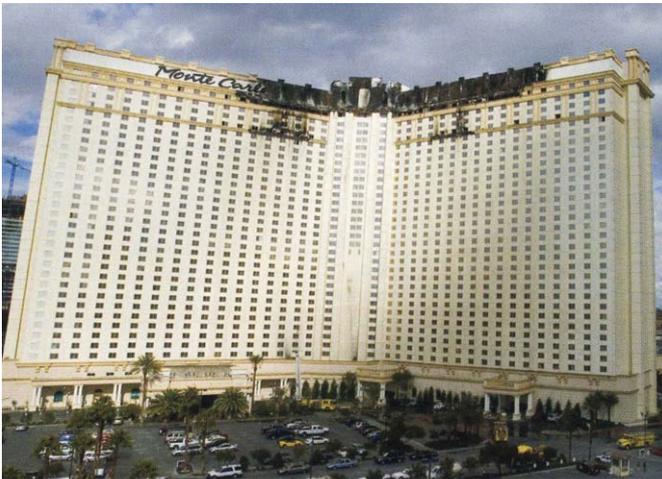
몬테카를로 리조트 카지노 화재 현장

사전 승인 없이 지붕 위에서 철제 보행통로를 만들던 업체에 의해 촉발된 화재는 지붕선 가까이에서 발생하여 건물의 난간을 따라 있는 폴리스티렌/폴리우레탄으로 만들어진 패널과 장식으로 옮겨 붙었다.

화재 현장의 건물 잔해들을 분석하고 화재에 대한 몇 가지 의심사항들을 확인했다. 클라크 카운티 소방엔지니어인 Douglas Evans는 “건축 규정이 적절치 않아 변경이 필요했거나, 호텔이 잘못된 자재를 사용했을 경우 화재가 발생할 수 있는데, 나는 잘못된 자재가 문제라고 확신했다.”고 말했다. 테스트 결과 EIFS 패널이 평평한 벽에 설치되었고, 수직의 장식용 기둥은 너무 두께가 얇은 피막으로 설치되었다는 것이 밝혀졌다. 장식용 non-EIFS는 과도하게 두꺼운 폼 플라스틱과 요구에 부합하지 않는 폴리우레탄 표면코팅으로 되어있었다. Evans는 “보호피막 두께가 일정치 않았다. 수직 기둥이 불탄 곳은 불타지 않은 곳보다 보호막 두께가 더 얇았다.”라고 말했다.
