# 초고층 건물의 화재사례 분석(Ⅱ) Fire example

## 라. 서울 대연각 호텔 화재

- 발생일시 : 1971. 12. 25. 09시 50분
- 발생장소 : 서울 중구 충무로
- 건물현황 : 지상22층, 지하2층, 연면적 34,195.95㎡, 철근콘크리트조
- 화재원인 : 1층 커피숍 주방 프로판 가스 폭발
- 인명피해 : 사망 163명, 부상 63명
- 재산피해 : 71년 당시 화폐가치로 8억3천8백만원

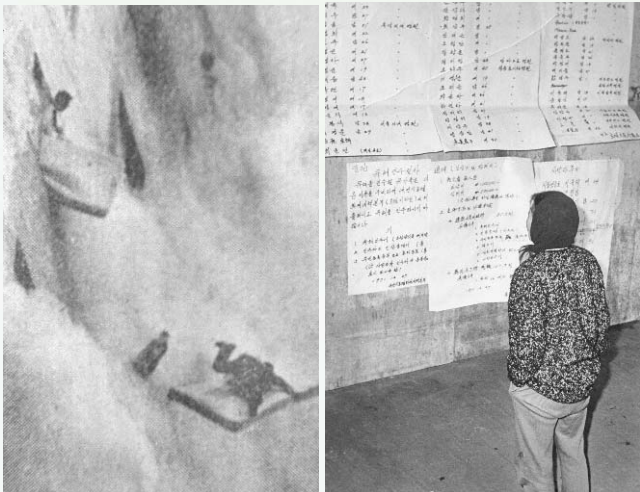
[사진 1] 매트리스를 타고 뛰어 내림. [사진 2] 사망자 명단을 보고 있는 행인

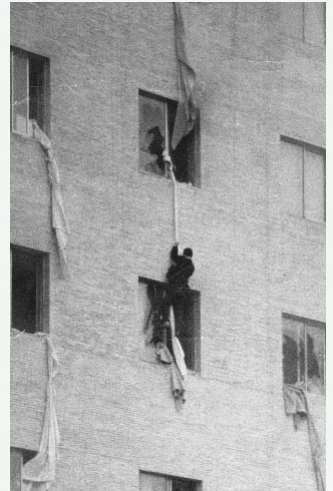
[사진 3] 침대커버나 커튼으로 매듭을 지어 창문 밖으로 탈출 시도

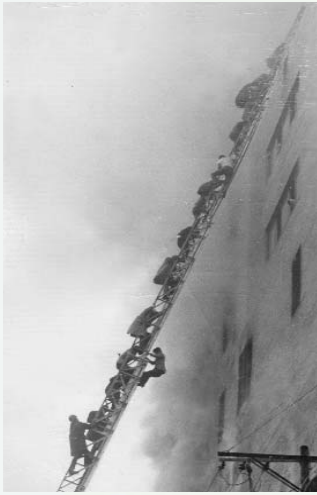
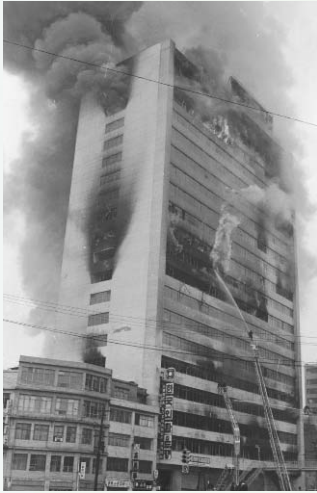
[사진 4] 고가사다리차로 피난, 24m 7층 한계

7층 옥상에 있던 사람들과 8층 이하층에 있던 인원을 구조하였다. 다음에 고가사다리차와 고가대를 건물 정면에 놓고 하층부 불길을 잡기 위해 11층에 집중주수했다.

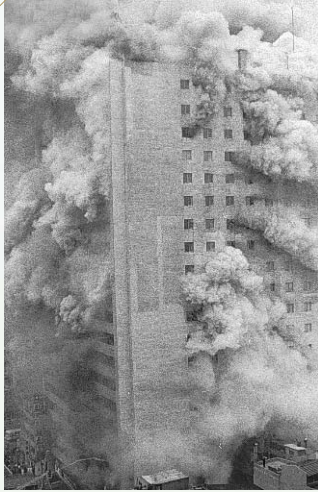
[사진 5] 대연각호텔 화재 현장

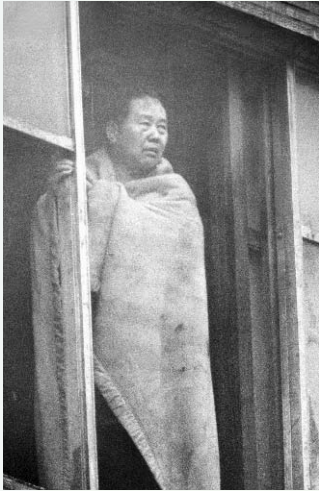
[사진] 기 끝내 숨진 11층 그 사람  
소방차의 사다리도, 헬리콥터의 로프도 미치지 못하는 사각, 11층의 불길과 연기 속에서 침착한 기지로 10시간 동안 사투를 벌인 余先樂(64) 중국공사가 밤 8시 소방대원에 의해 구출되자 안타깝게 지켜보던 많은 시민은 환호를 했다. 그러나 그는 72년 1월 4일 새벽 2시 55분 기도화상에 합병증이 생겨 끝내 숨지고 말았다.

11층에 묶고 있던 한 중국외교관을 살리기 위해 극적인 구출작전도 시도되었다. 그가 묶던 방은 호텔 정면 쪽에 있었다. 12시 30분경에 몸을 담요로 둘러싸고 창가에 나타난 그는 자기가 처해있는 상황을 침착하게 관찰하고 있었다. 소방대원들은 불길이 접근하지 못하도록 그의 주위에 집중 주수했는데도, 점차 불길은 그에게 다가가고 있었다. 현장의 모든 구경꾼들의 시선은 이 중국 외교관에게 집중되었다. TV는 이 광경을 생방송하였으며, TV시청자들로부터는 갖가지 구조묘안이 제시되었다. 한국군 측에서는 구명선을 쏘아 올리려 했으나 이는 무모한 시도였다. 얼마 후 그는 창에서 보이지 않았는데 분명히 졸도하였을 것으로 믿었다. 오후 8시경 소방원들이 건물 내로 들어가 그를 찾아냈는데, 그때에도 아직 그는 살아있었다. 곧 병원에 옮겨 치료를 받았으나, 1월 6일 호흡장애로 사망하였다.
