# 철사줄에 동여매인 소화기

사망 2명·12억원 피해·750평 전소

## 1. 일반사항

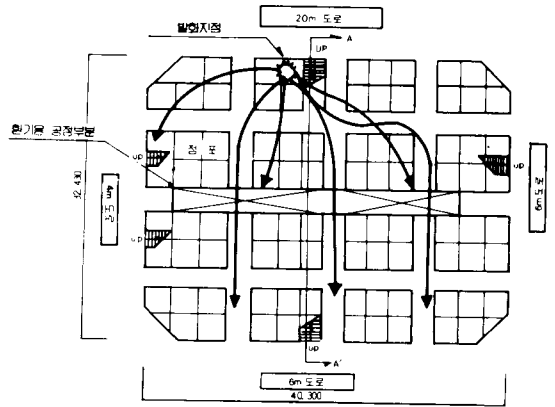
발화장소인 1층평면도 및 연소경로

화재는 1층 대창상회에서 발생되었으며 화재원인은 누전이나 연탄불 과열로 추정되고 있다.

화재당시 이시장에는 연말 대목으로 점포마다 화학섬유 등의 의류를 가득 쌓아 놓아 불이 급속히 확산되는 바람에 자체 소화작업이 불가능하였고, 불길은 때마침 불어오는 1.2m/초의 서풍을 타고 1층 전체로 확대되었으며, 방화구획 상태가 불량한 건물양쪽의 주계단과 중앙의 환기용 공정(30m×2.4m)을 통하여 2층으로 연소되었다.

연면적 1,000m<sup>2</sup> 이내마다 방화구획을 하여야 함에도 주계단 2개소, 건물중앙의 환기용 공정으로 인하여 방화구획이 불량하였으며 특히 가운데 공정은 화재확대의 주원인이 되었다.

이 건물은 5개의 계단이 건물 외부에서 직접 2층으로 통해 있었으나 주계단 2개소와 중앙 환기용 공정부분의 방화구획 불량으로 시장이 전소되었다. 만약 규정대로 방화구획이 설치되어 있었다면 피해면적을 1,000m<sup>2</sup> 이내로 감소시킬 수 있었을 것이다.
