일가족 5명 질식사

〈본협회 방재연구부 제공〉

- 소재지 : 용산구 한남동
- 발화시간 : 86. 1. 15. 22 : 10(추정)
- 화인 : 미상
- 인명피해 : 사망 5명, 부상 1명

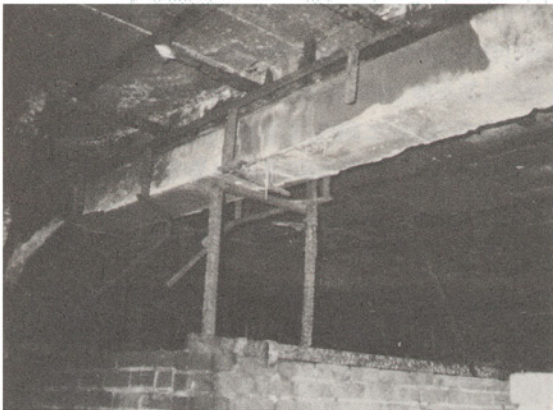
높은 열에 의하여 보에 균열이 생겼다. (중간부분)

그때 5호실로부터 연기와 불이 일기 시작, 삼시간에 2층을 태우며 외부 창문을 통하여 3층으로 전파되어 안방과 부엌, 거실 등을 태웠다. 외벽의 알루미늄 창틀이 녹아 떨어지고 콘크리트 보에 균열이 난 것으로 보아 당시의 온도는 1000°C 이상 되었을 것으로 판단된다. (사진 참조)

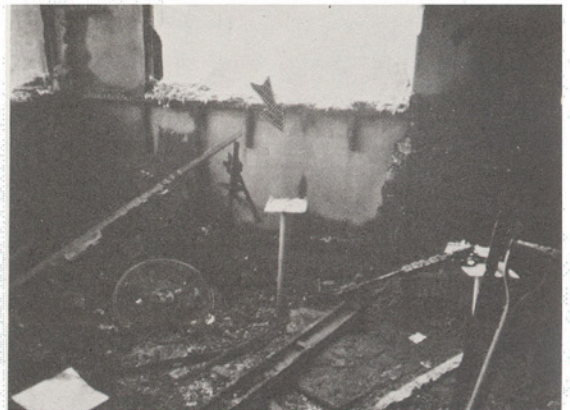
회게 보이는 벽면이 화재가 발생한 장소로 추정됨.

목격자의 말에 의하면 오후 10시 10분경 2층 톱 살롱 천정에서 굉소리와 함께 창문 밖으로 불길과 연기가 솟구쳐 삼시간에 2층 모두와 3층을 연소시켰다고 한다. 화재 후 현장을 조사한 바, 난방 기구는 고정식 석유난로 1개와 이동용 전기난로 및 석유난로로 주객의 요구에 의하여 난방을 부분적으로 한 것으로 추측되며 열원은 천정부터 시작된 것이 아니라 바닥에서부터 발생된 것으로서 낮은 부분의 소파 및 모든 기물이 고열을 발하며 타서 벽면이 회게 나타났다. (사진 참조)

목격자가 천정에서 불길이 일어 났다고 본 것은 이미 화재가 천정까지 확산된 후의 플래시오버(Flash-over) 현상일 가능성이 짙다. 그리고 이때 내부 온도는 이미 1000°C 가까이 된 것으로 보여진다.

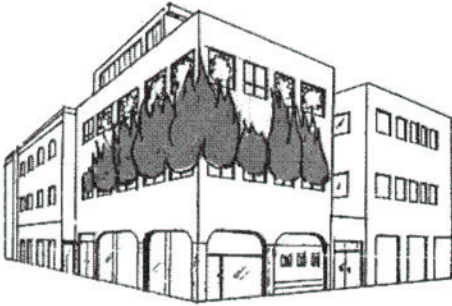
(그림 1) 2층에서 3층으로 연소되는 장면

가족은 먼저 3층에 있다가 열을 피하려고 4층으로 올라가 욕상에 나가보니 고열과 화염이 올라오므로 비교적 구획이 되어 있는 거실에서 창문을 닫고 피신하여 있었으나 유독가스(탄산가스, 일산화탄소, 염소, 포스젠 가스 등으로 구성됨)에 질식된 것으로 추측하고 있다. (그림1, 2 참조)

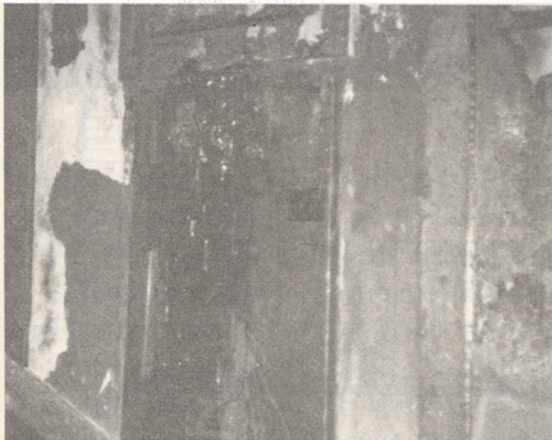
▼ 사용한 흔적없이 타다 남은 옥내소화전

세째, 2층 료 살롱의 종업원은 화재가 발생한 것을 조기에 알았음에도 소방에 관한 지식 부족으로 피난, 신고, 소화작업을 조기에 실행치 못했으며, 또한 동 건물에는 각층에 포말소화기 1개, 옥내 소화전 2개소, 경보설비 등이 설치되어 있었음에도 사용한 흔적이 전혀 없었다. 게다가 3층 주택에 거주하는 사람에게 조기에 연락을 취하지 못해 화재가 확산되어 열기때문에 3층에서 아래층으로 피난하지 못하고 4

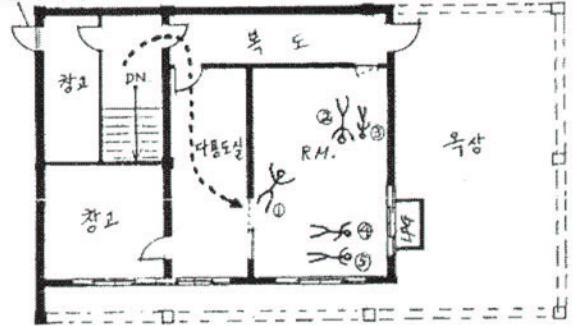
*계단이 없고 현재 폐쇄

(그림 2) L씨와 그 가족이 피신하여 사망한 4층의 거실 (점선은 피난경로)

건물주 L씨는 가족을 대피시키기 위해 밖에서 화제가 비교적 적은 계단을 통해 3층으로 갔으나 3층은 이미 화염에 휩싸여 있었으므로 가족의 구조를 포기한 채 4층으로 올라갔다. 그러나 이 때는 이미 유독가스에 의해 실신 직전 상태에 있었으므로 우선 열로부터 보호되는 거실(A군의 공부방)로 피신하다 사망한 것으로 추측할 수 있다.

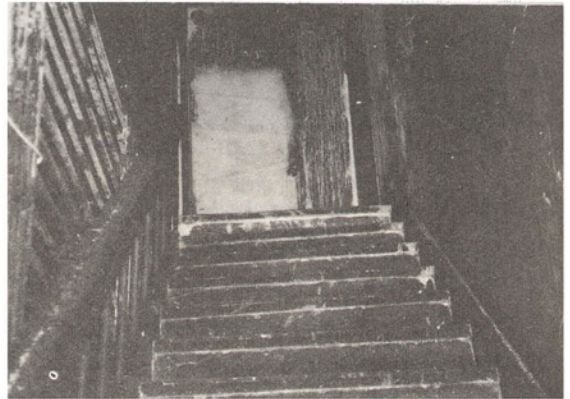
▼ 죽음의 계단 : 사망한 일가족 5명이 피신하기 위하여 4층으로 올라갔던 계단(연기와 열에 의하여 그물림과 균열이 생겼음)

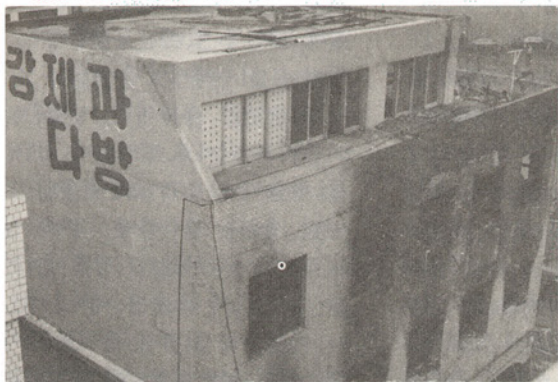
▼ 화재후 건물 모습 : 열가 5명이 사망한 4층 끝방이 보인다. 화재는 창문을 통하여 상층으로 연소되었으나 4층은 거의 이상이 없었다.

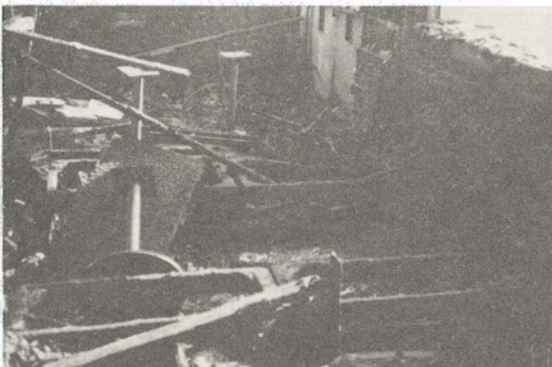
▼ 화재발생장소 (2층) : 타다 남은 내장재와 집기류등.

둘째, 료 살롱 등 유흥 음식점의 경우 만약의 사고에 대비 내장재를 불연화합으로써 연소 위험과 피해를 줄일 수 있도록 해야 함에도 이 건물은 합판으로 내장을 하여 화재 하중이 상당히 높게 되어 창문을 통하여 3층으로의 연소를 초래한 요인이 되었다.

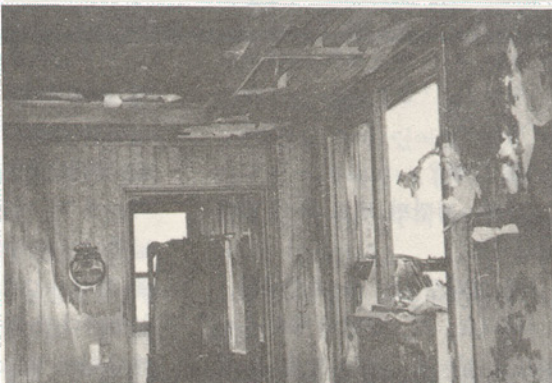
▲ 4모녀가 있던 거실 (3층) : 2층 발화장소로부터 연기와 불꽃이 창문을 통해 들어와 연소되었음.
