화재 어떻게 극복했습니까

그래서 이번에는 동절기에 많이 발생하고 있는 시장화재를 당하여 큰 피해없이 진화하는 한편 신속하게 피해를 복구한 길음시장을 찾았다.

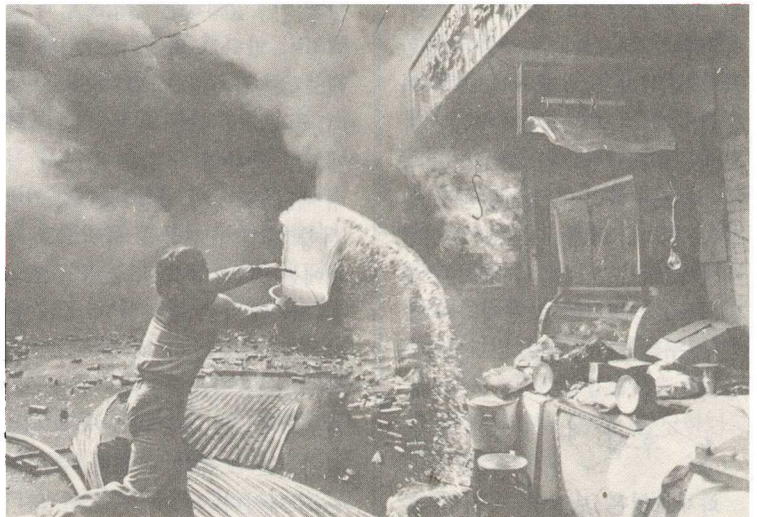
1986년 4월2일 새벽4시경 1층 쇼핑센터내 의류점에서 전기화재로 추정되는 화재가 발생, 의류등 상품을 태우면서 건물내 목조 천정 및 창고용도의 다락등을 전소시켰다.

이 화재로 발화층에 수용된 상품은 물론 내장재가 전소 되었으며 천정 내벽의 균열, 셔터의 소실 및 훼손과 함께 건물 내 외부가 연기의 그늘음에 의해 오손되는 손해를 입게 되었다고 한다.

각 건물 용도별 방화구획을 위시하여 내장재와 간막이 작업을 교체 또는 보완하고 비상조명등 설비 등을 새로 설치했다. 발화층에 대하여는 소화전을 1개소 증설했으며 기존의 모든 전기 배선을 교체하고 소방시설을 전면 보수하는 등 출화방지와 연소확대 방지를 위한 시설보수에 주력했다. 그리고 방화관리자 외에 경비원 2명을 고정배치하여 1시간 간격으로 순찰함을 따라 방화·방법취약지점을 순찰토록하고 있으며 각 입주상인들에게는 방화 의식 고취를 위해 소방관서와 합동훈련을 실시하는 등 다각적인 화재예방 노력을 아끼지 않고 있다.

현재 시장에 설치된 소방시설을 보면 구관에는 경보설비와 옥내소화전설비가, 신관에는 전층에 스프링클러설비, 옥상 주차장내에는 포소화전이 설치되어 있다. 요소요소에 초기소화기가 배치되어 있음은 물론이다.
