# 훈소에 의한 발화

송재철  
〈경찰청 조사지도관〉

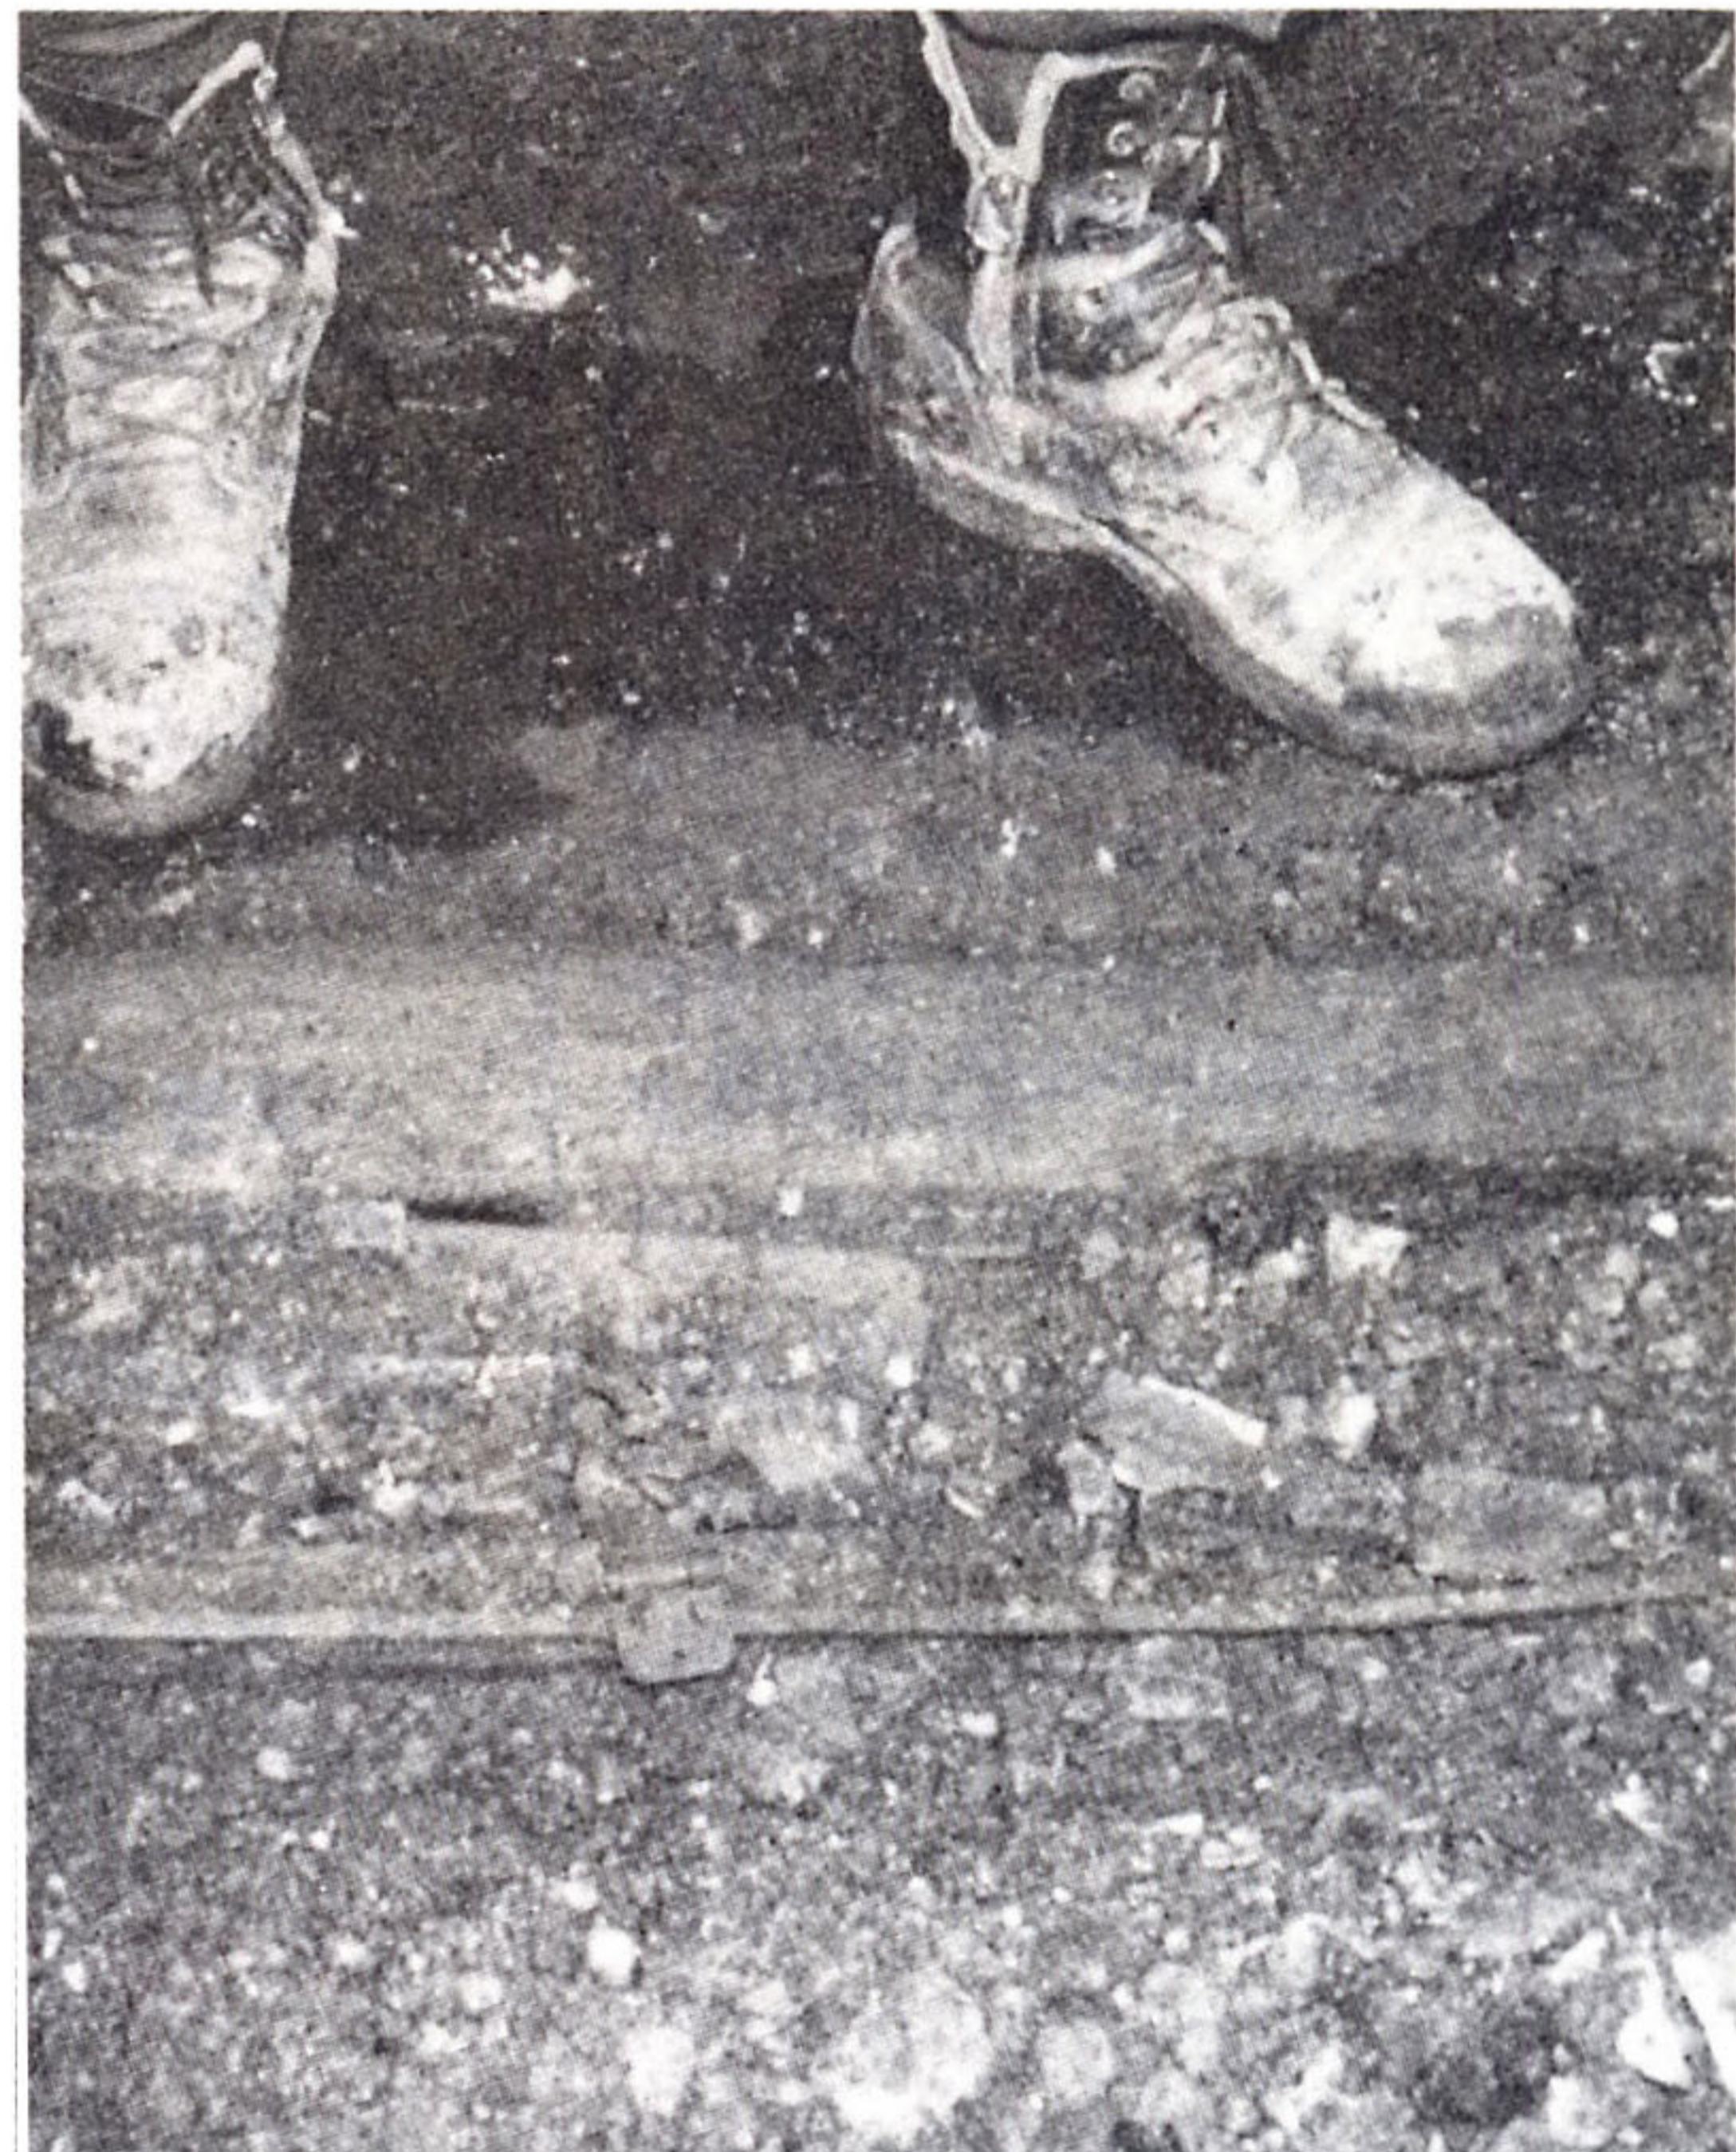
이 화재는 출화 점포인 A약국의 정문인 빙지문과 상담실쪽 뒷문이 시정되었음이 현장 발굴로 확인(사진 1) 되었으므로 외부에서 침입하여 방화했을 가능성은 없었겠으나 주인과 그 측근 사람만이 행할 수 있는 방화 요인을 생각해 볼 수 있다. 따라서 경제적 이득을 목적으로 보험금을 사취하기 위한 방화도 있을 수는 있을 것이다.

〈사진1〉 A약국 상담실쪽 뒷문이 내측에서 시정되어 있다.

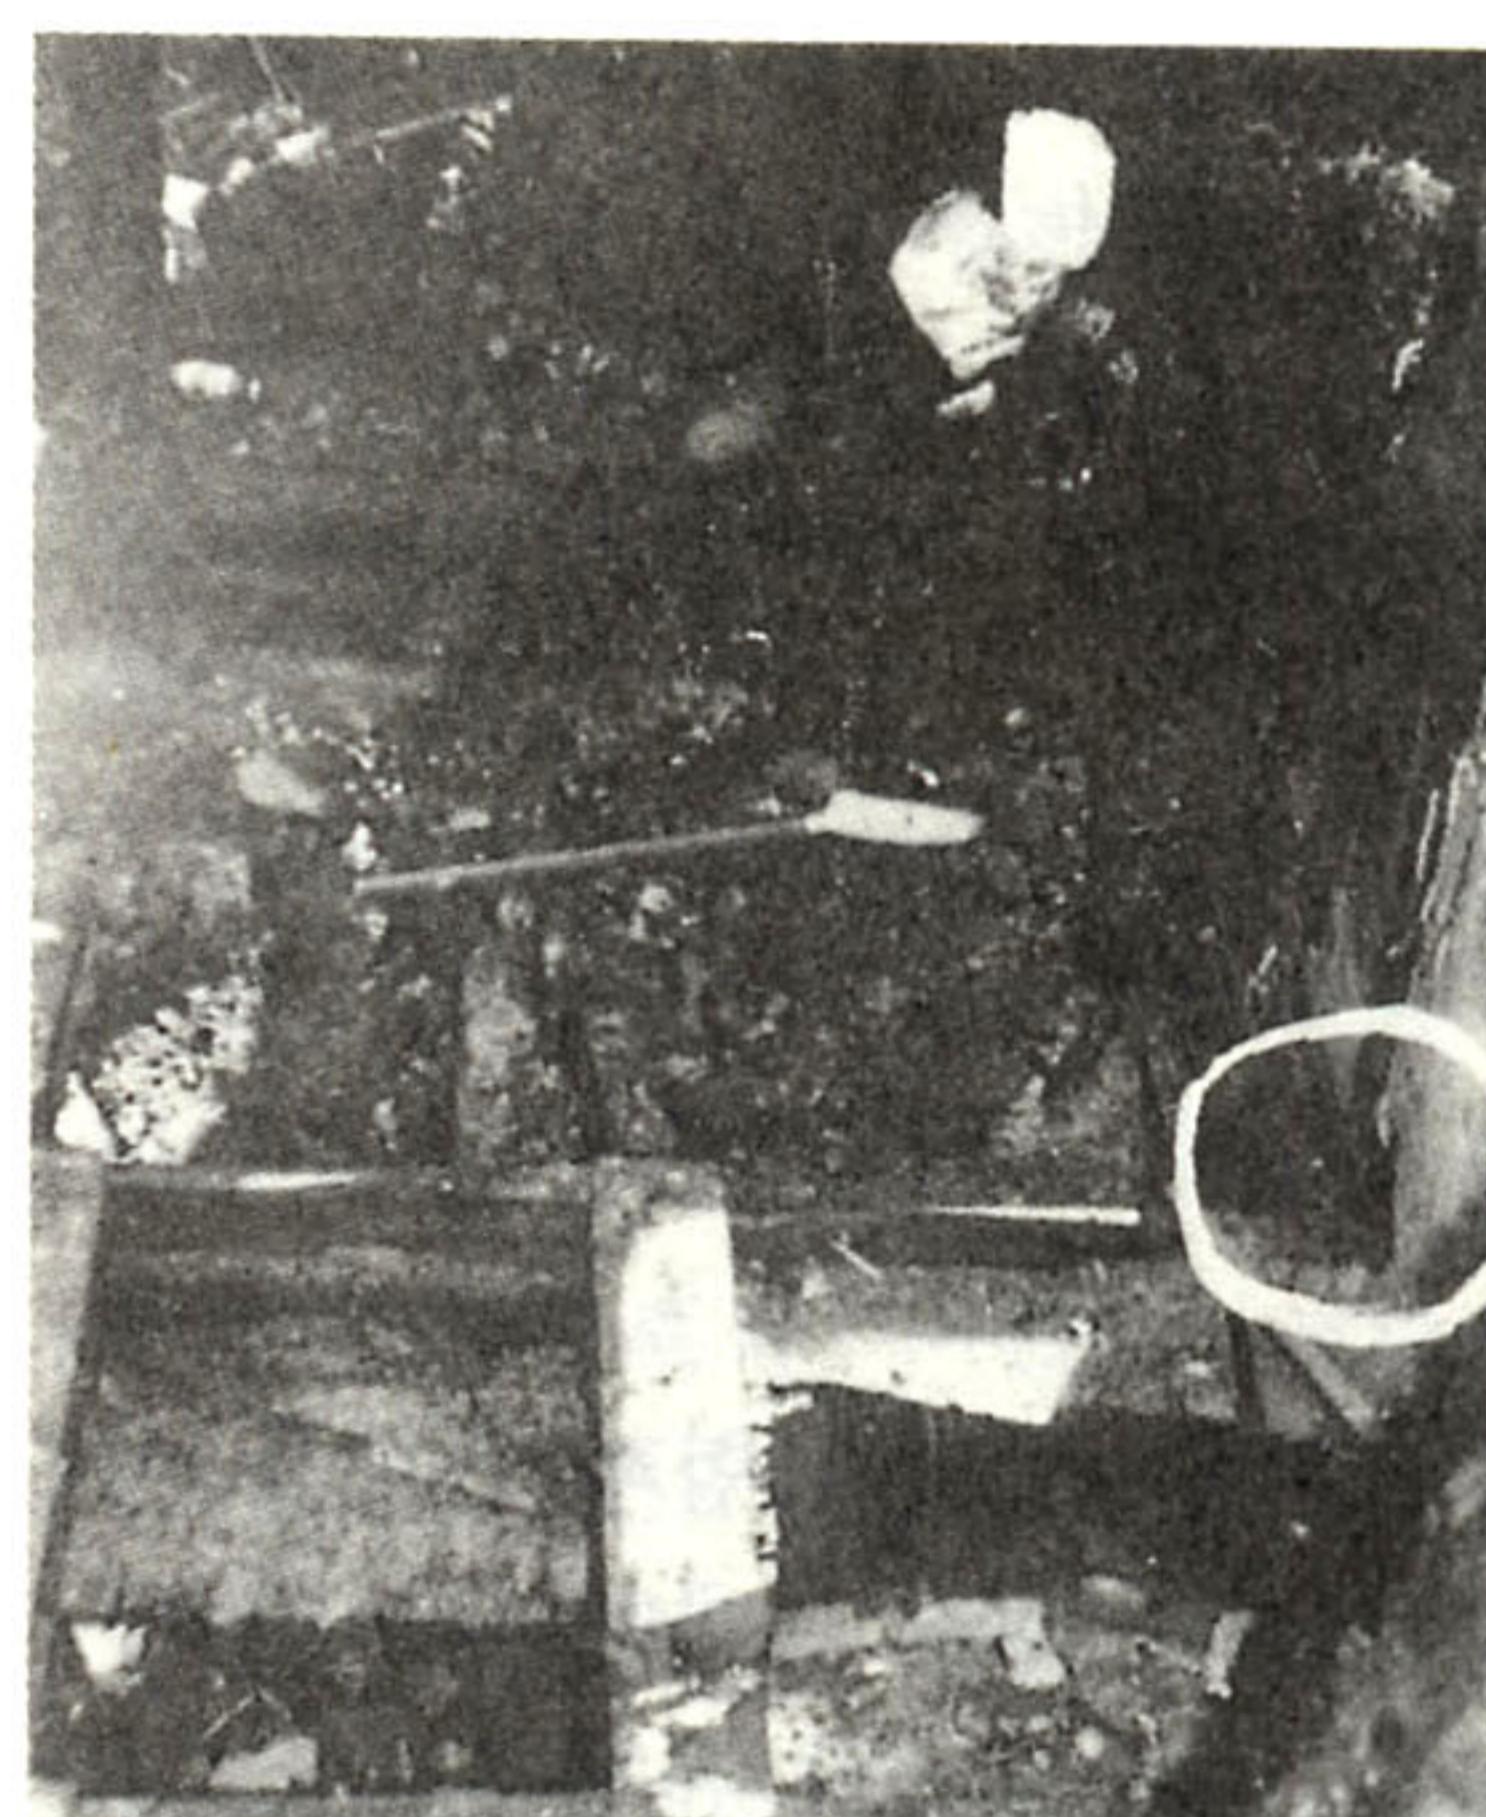
〈사진3〉 사진2의 측면 부분(○ 표)

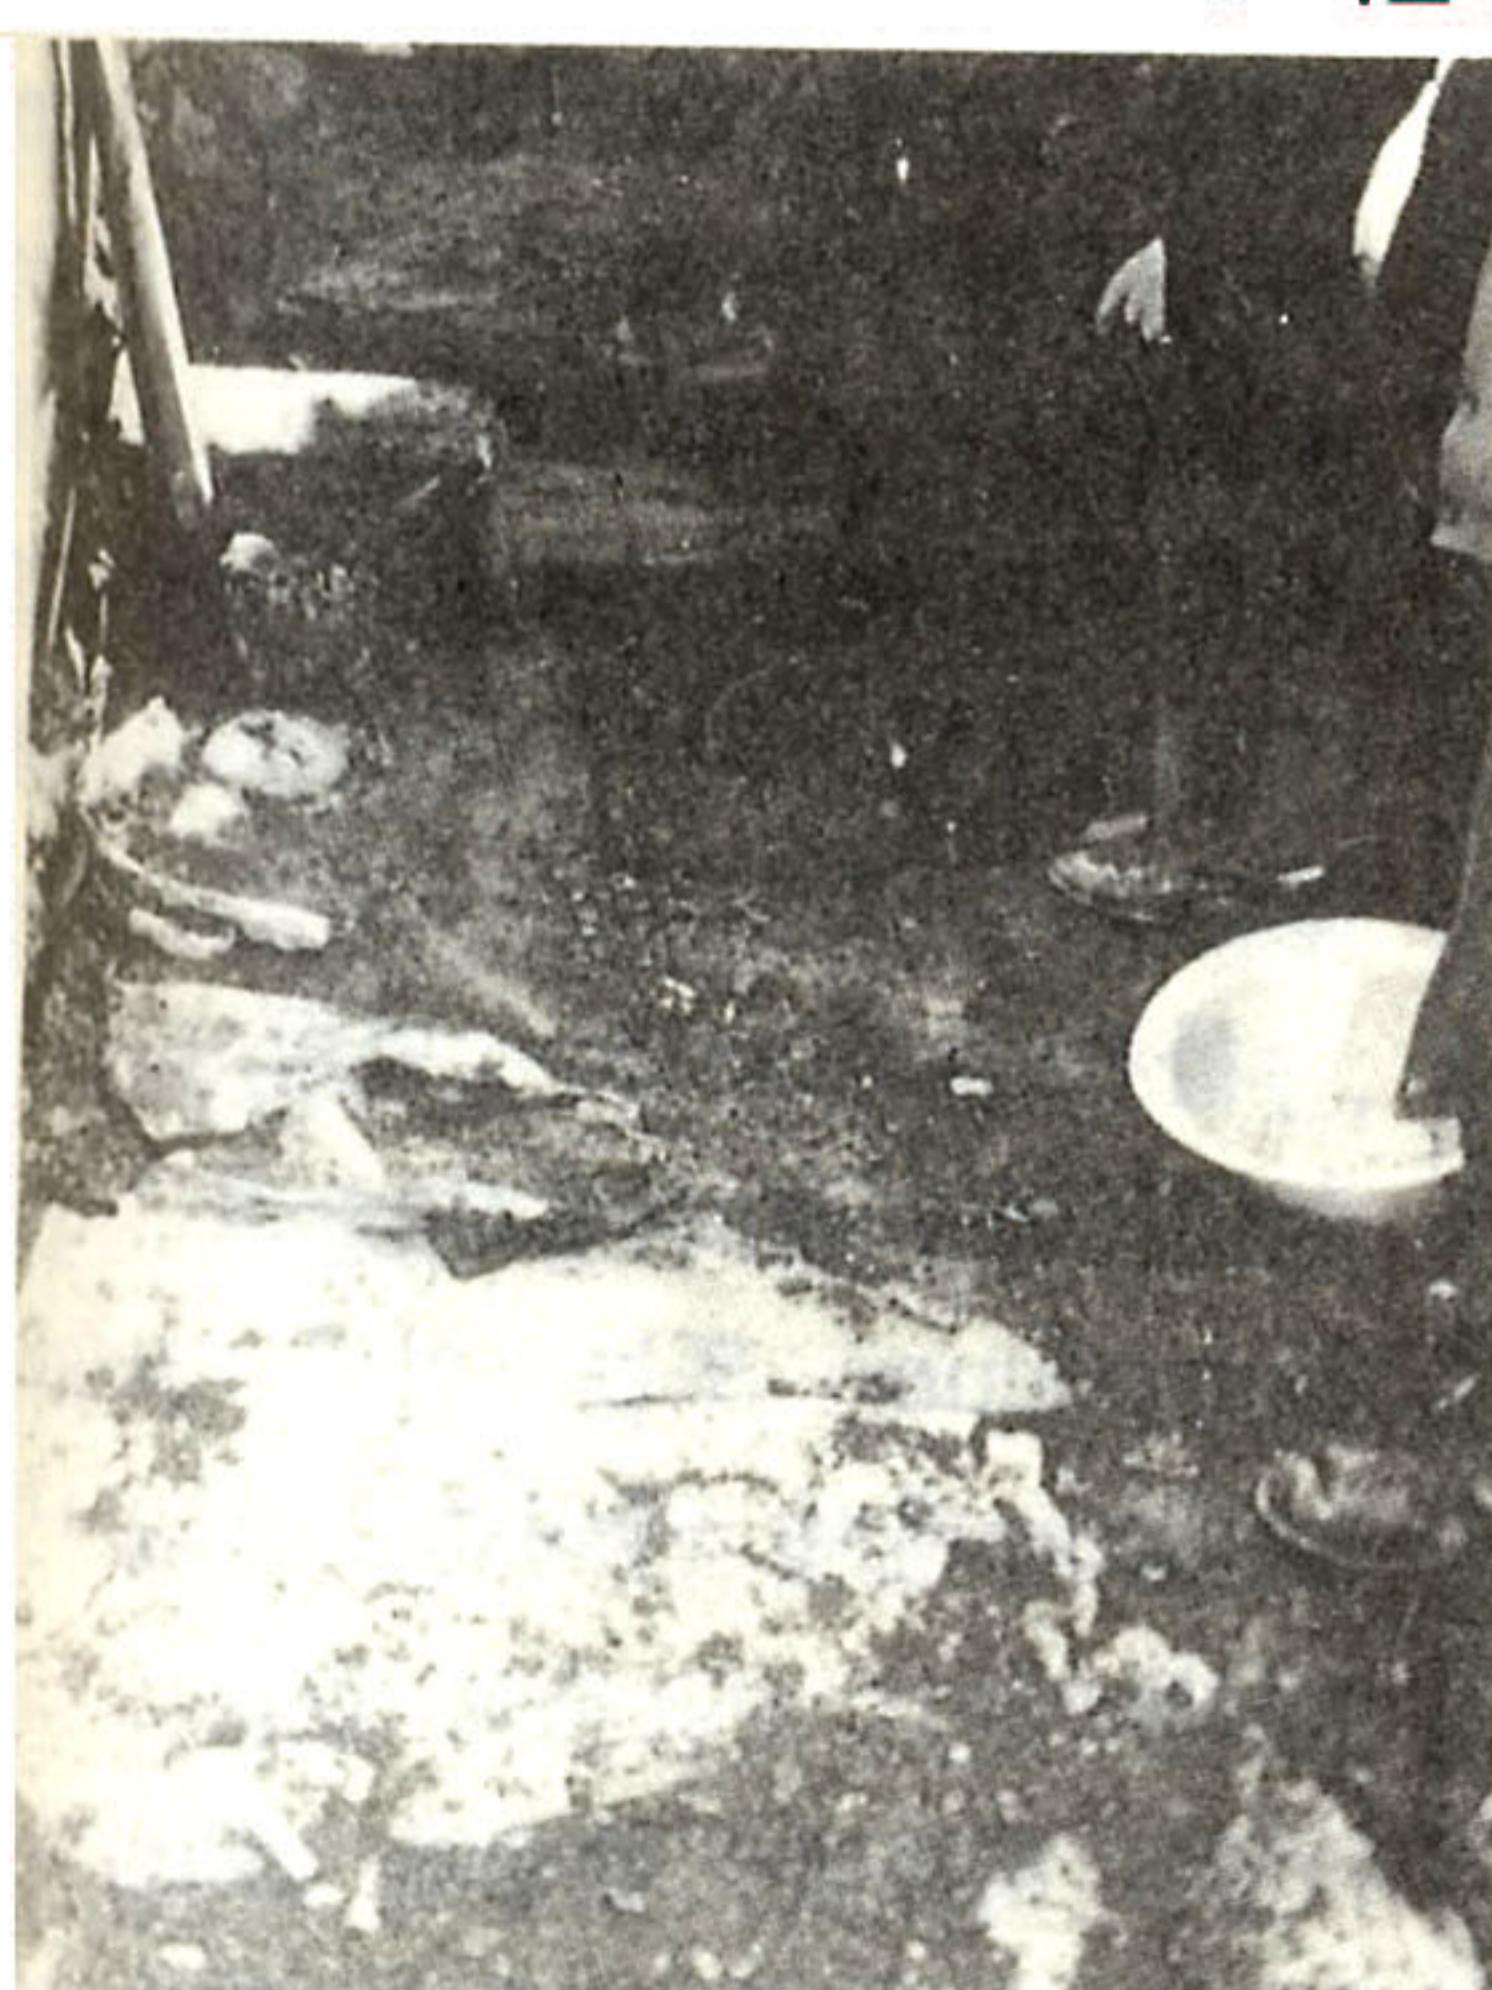
▼ 사진4

〈사진4〉 소락물을 제거한 후  
밟굴하기 전의 S마춤사 연탄  
아궁이

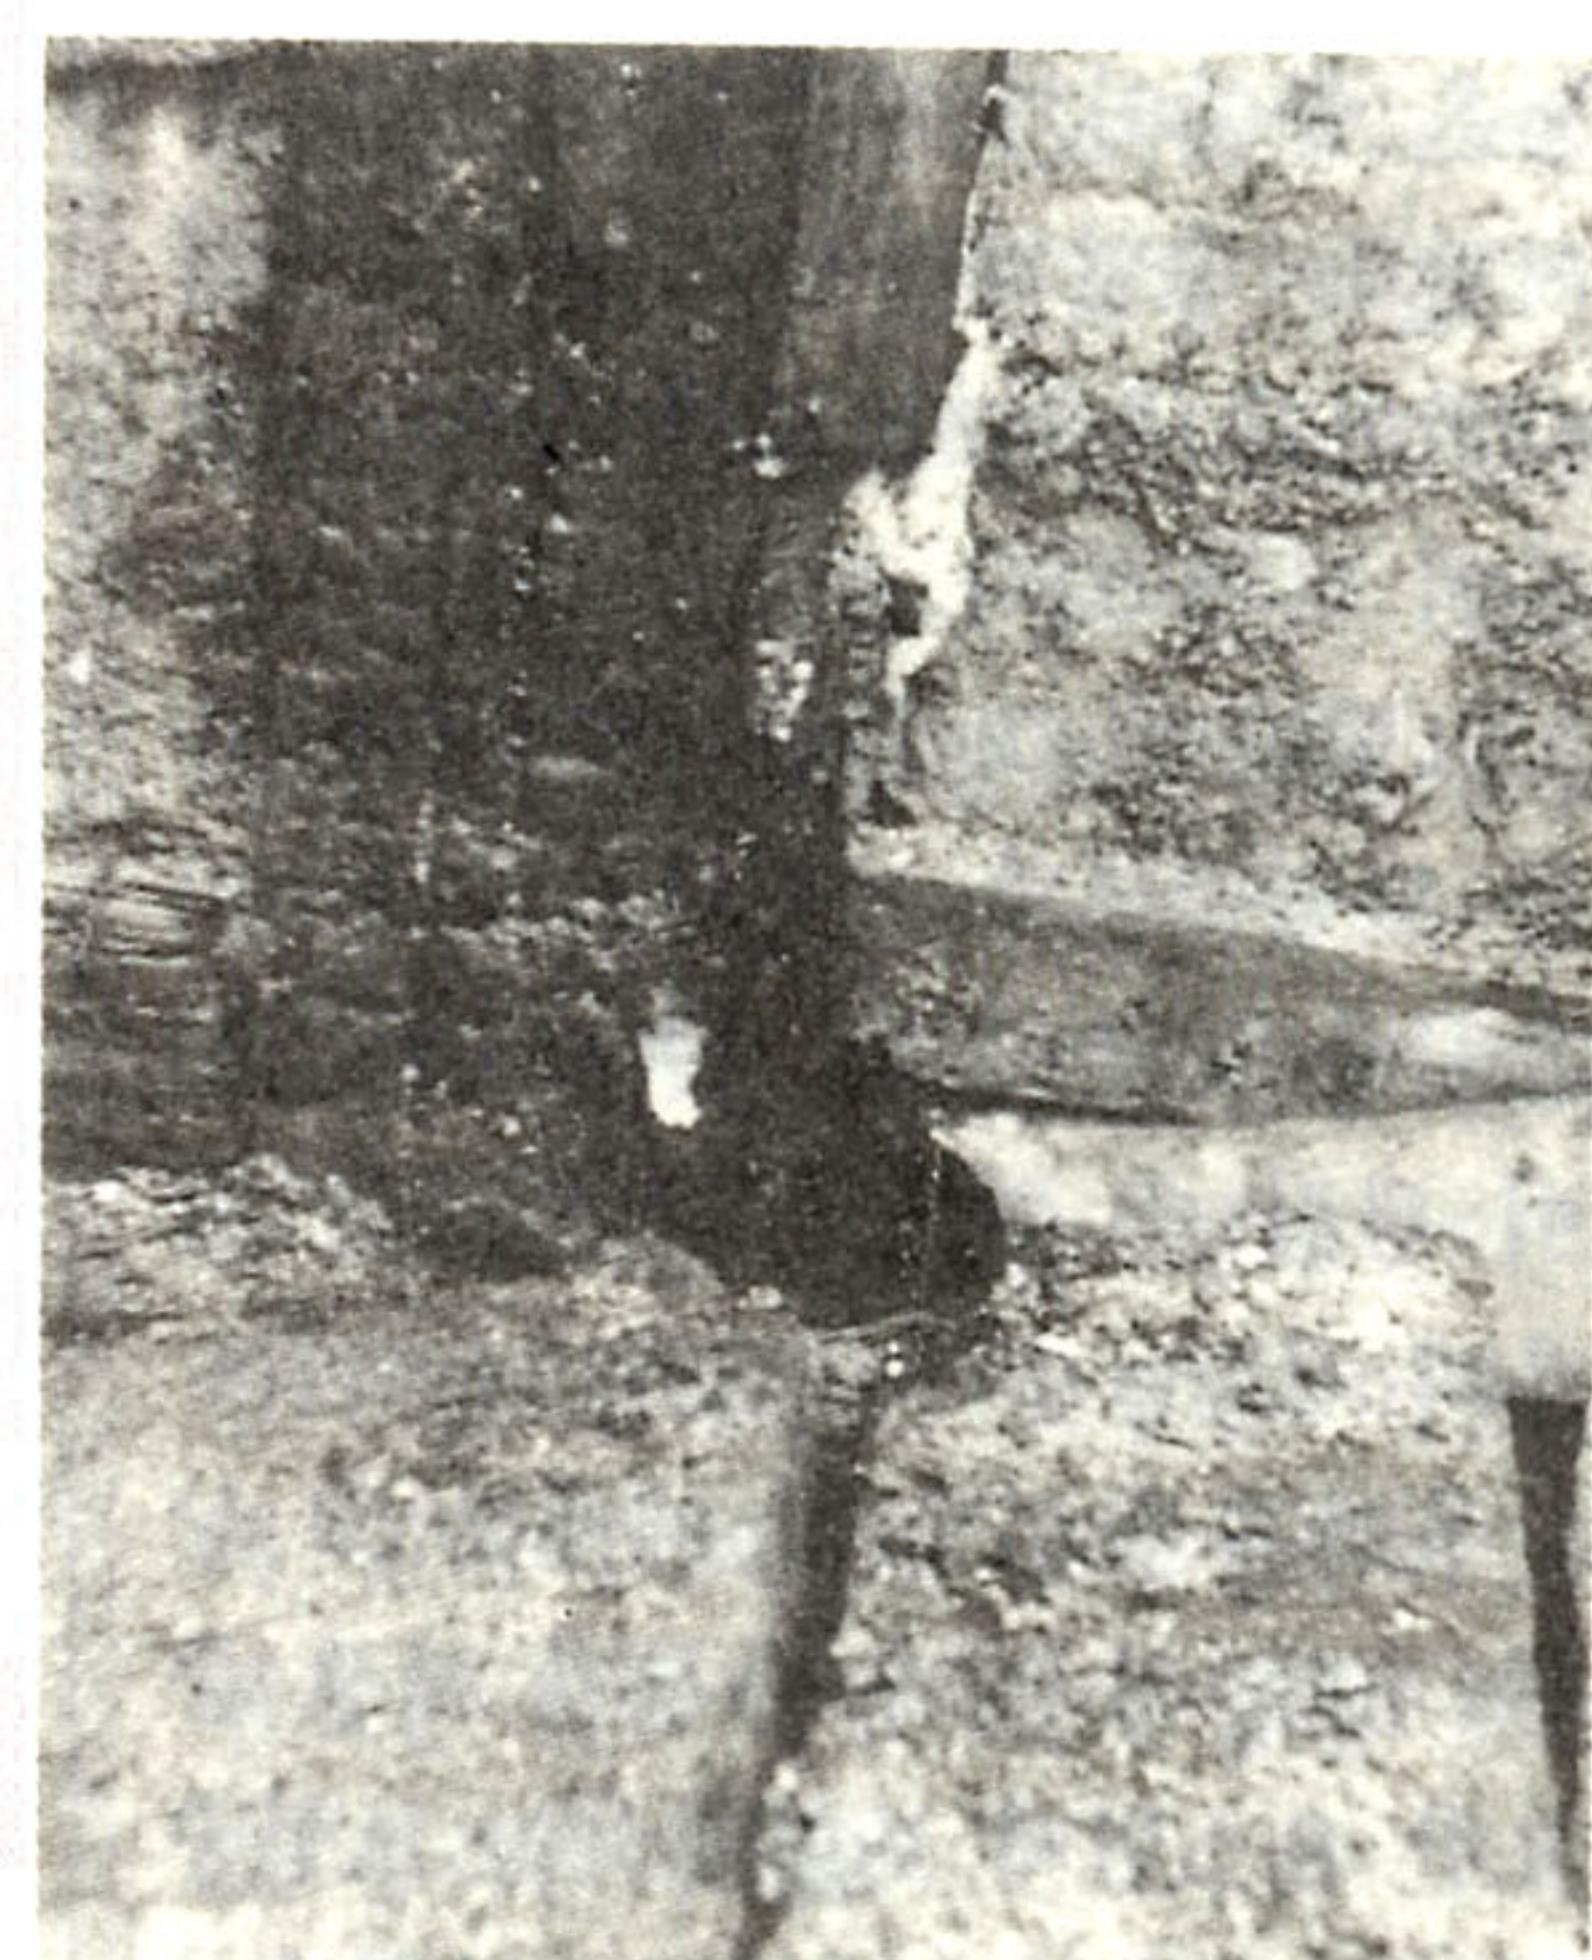
사진6 ▶

〈사진6〉 사진5의  
이면 부인 A약국의 훈소흔  
〈사진2, 3〉의 근접 사진으로서  
지주목이 축면 밟소되  
었고 연소는 내장합판재를  
따라 상승 확대
