스타디움의 화재안전

신병철 / 연구컨설팅부 컨설팅팀장

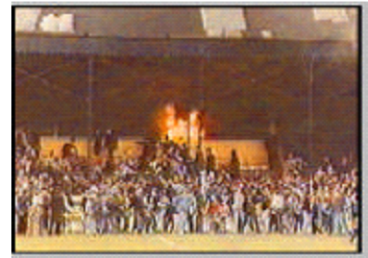
1985년 5월 11일, Bradford City Football Stadium의 Grand stand의 G구역에서 화재가 발생, 확산되었다. 이 화재로 인해 56명의 관중이 사망하였고 300명의 관중이 부상을 당했다.

화재는 스타디움 전체가 관중으로 응집된 상태에서 발생하였으며, Grand stand에는 5,000명의 관중이 경기를 관람하고 있었다. 화재가 발생한 Grand stand는 지붕을 포함하여 건물 대부분이 목조건물로, 수 년 동안 여러 겹의 타르가 방수목적으로 펠트형 단열재료 위에 도포되었다.

사고발생 후 정부차원의 조사가 실시되었다. 이 위원회는 화재원인을 목재관람석 하부에 축적된 쓰레기 더미에 담뱃불에 의한 발화로 조사하였다. 화재가 크게 성장되었기 때문에 목재 관람석과 킥보드 재료가 발화되어 화재의 성장을 가속시켰고, 화염이 지붕에 도달한 후 지붕재가 화염에 의해 팽창되고, 하부에 있는 가연성 재료에 복사열이 공급되어 수평확산 및 다른 가연성 물질의 발화를 촉진시킨 결과가 되었다. 또한 콘코스 지역의 심한 농연의 확산으로 인해 관중들은 비상탈출구의 위치를 식별하는데 많은 어려움이 있었던 것으로 확인되었다.

- (가) 목재 관람석 하부에 축적된 쓰레기 더미의 발화
- (나) 쓰레기와 경량목구조 관람석에 의한 초기연료의 공급
- (다) 목재 관람석과 지붕재료의 연소성

- (라) 화염이 지붕데크에 도달하였을 때 화염전파로 인한 구조내력에 영향을 미침.
- (마) 초기 단계에서 화재발전의 위험성에 대한 관중들의 인식이 부족한 상태에서 대피가 시작되었다.
- (바) 복도와 피난출입문의 1방향 거주자 유동설계(occupant flow design)
- (사) 피난용 출구의 부족

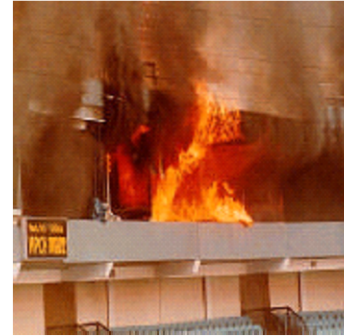
1993년 7월 20일에 발생한 화재사고로, 풋볼 게임이 시작하기 전이기 때문에 스타디움에는 관중이 아직 입장하지 않은 상태였으며, 화재영향지역이 발화지역 근처에 한정되어 스타디움은 폐쇄되지 않고 예정대로 경기가 진행되었고, 부상자는 없는 것으로 보고되었다.

Atlanta Fulton County Stadium은 야구 게임시 52,220명의 관중을 수용하는 좌석이 설치된 다층구조의 스타디움이며, 160개의 기자석과 42개의 private suite가 설치되었다. 스타디움 전체는 불연재료의 구조였으나, 많은 양의 가연성 재료가 스타디움 전역에 설치되었다. 화재는 화려한 내장을 한 특별실(Luxury suites) 근처의 프레스실에서 발화되어 급속히 확산되어 화재에 영향을 받은 지역은 심한 손상을 입었다. 화재원인은 음식물 가열장치였다. 요리담당자가 고체 연료를 이용한 개방형 불꽃 가열장치에 점화시키고 식사준비를 완료한 후 가열장치에 대한 아무런 조치도 없이 식당을 나와, 가열장치의 불꽃이 인접된 가연성 물질로 착화되어 화재가 확산되었다.

- (가) 치장 목적으로 가연성재료가 사용되었다.
- (나) 화재발생지역에 화재감지기가 설치되지 않아 화재를 발견한 시간에는 화재가 크게 성장된 상황이었다.
- (다) 소화수원의 공급상태가 부적절하여 소화활동의 효용성이 낮았다.
- (라) 화재가 발생한 실에 스프링클러설비가 설치되지 않았다.
- (마) 특별실(Luxury suites)간에 개방된 복도

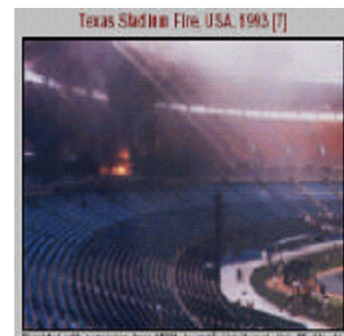
1993년 10월 13일 Irving에 위치한 Texas Stadium에서 화재가 발생하였다. Atlanta Stadium의 경우처럼 관중은 화재 발생 당시에는 입장하지 않았으며, 화재는 제한된 장소에만 피해를 주었기 때문에 경기는 예정대로 진행되었고, 희생자는 없었던 것으로 보고되었다.

Texas Stadium은 풋볼 게임동안 65,000명의 관객을 수용할 수 있는 시설과 관람석이 설치된 다층구조의 스타디움이며, 일반 관람석, 프레스룸, 귀빈실, Private Club으로 구성되었다. 이 스타디움의 구조는 완전한 불연구조이었으나 Atlanta Stadium 화재와 같이 내부치장, 가구 및 기술적 장비 등의 장식을 위한 많은 양의 가연성 물질이 사용되었다.

관람석 전체가 지붕으로 덮혀 있는 구조이며, 경기장 부분에만 장방형의 개구부가 형성되었고 지붕은 스틸 트러스로 구성되었다.

화재로 인해 여러 실이 심한 손상을 입은 것은 발화장소와 인접실에서 플래쉬 오버에 의한 것으로 추측되고 있다. 소방대가 화재현장에 도착하기 전에 플래쉬 오버에 도달하였다는 것은 화재가 상당히 빠른 속도로 확산된 것으로 추정되고, 연기는 경기장 상부의 개방공간과 지붕에 설치된 개구부로 배출되었다.

(가) 스타디움 인테리어를 위한 치장용 가연성 물질의 사용

(나) 많은 양의 가연성 물질이 수납된 개별실에 자동화재탐지설비의 누락

(다) 개실(Private box)내 스프링클러 누락

(라) 화재로 인해 플라스틱 전망패널이 녹아 떨어지면서 일반 관람석의 플라스틱 좌석을 점화시킴

(마) 화재진압작전 중 소화용수 공급중단
