발화원(發火源)의 감정(Ⅴ)

- 가전제품의 발화와 감정 (1) -

김윤희 | 국립과학수사연구소 물리분석과장

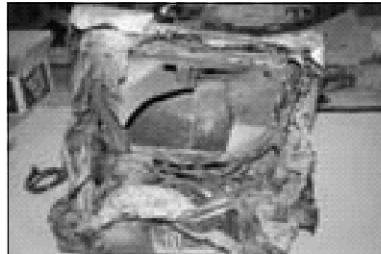
(사진 1) TV 위에 캐놓은 촇불에 의해 연소
(사진 2) TV 바닥부분 형태(화염연소)

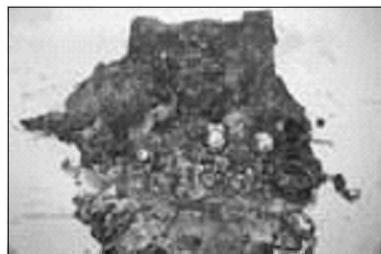
(사진 3) 심하게 연소된 TV

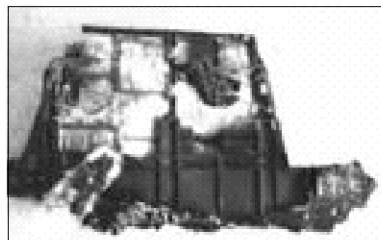
(사진 4) 바닥부분의 국부적 소손흔

TV 연소잔해를 뒤집어 바닥부분을 관찰하여 용융된 플라스틱 잔해가 남아 있으면 소락순서를 확인할 수 있는 흔적이 남게 된다. 또한 바닥기판 부분에 접한 부분에서 국부적인 연소형태가 남는다.

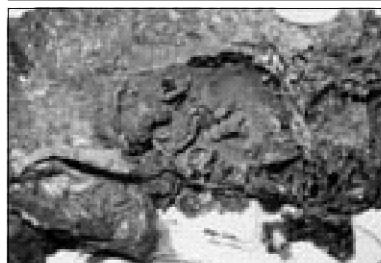
(사진 5) 국부적으로 소손된 TV기판 형태

국부적인 소손부분은 발열소자인 저항, 코일과 프린트선의 과전류에 의한 용단형태로 나타나며, 재료 자체가 대부분 불연재이므로 회화된 형태를 나타낸다. 발열소자나 프린트선 등이 과열되는 경우는 제어소자인 반도체나 콘텐서의 단락과 소자단자간의 트래킹이 원인이 된다.

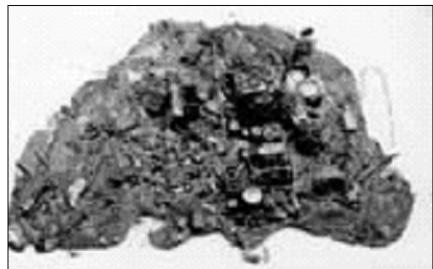
(사진 8) 코드놀림 손상 발화형태
