신덕산 製菓工場 火災

漏電에 의해서 發火
製菓工場 全焼

— 2層 事務室에서 發火
1層 製菓作業場으로 延焼擴大 —

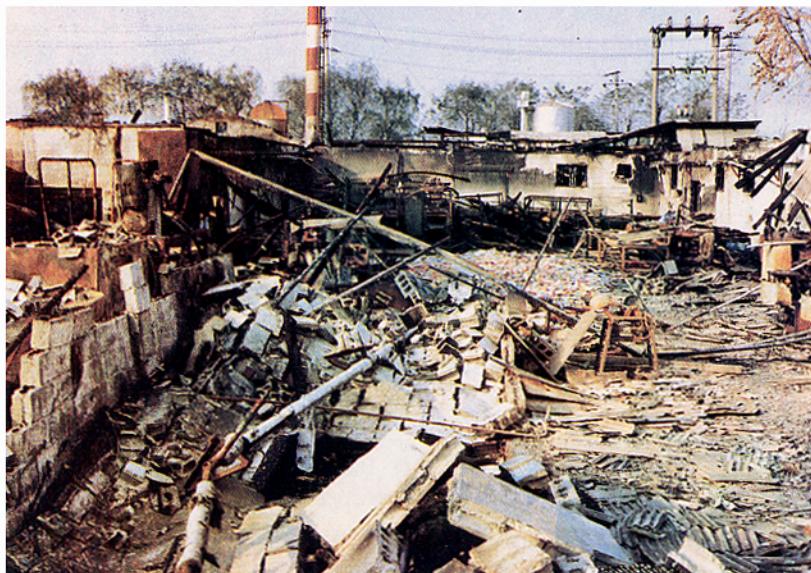
◆ 火災工場 全景

1時間 以內의 留은 時間에 本工場이 全燒하게 된 延燒擴大原因은 지붕이 木造인데다가 天井과 間壁이 可燃合板으로 設置되어 있었고 作業場에는 多量의 종이상자 등 可燃材가 積置되어 있어 火災荷重이 상당히 높았으며 防火區劃이 設置되지 않은 데 있었다.
