中央都賣商街火災

無用之物이 된 消防施設.

750坪을 全燒시킨 市場火災

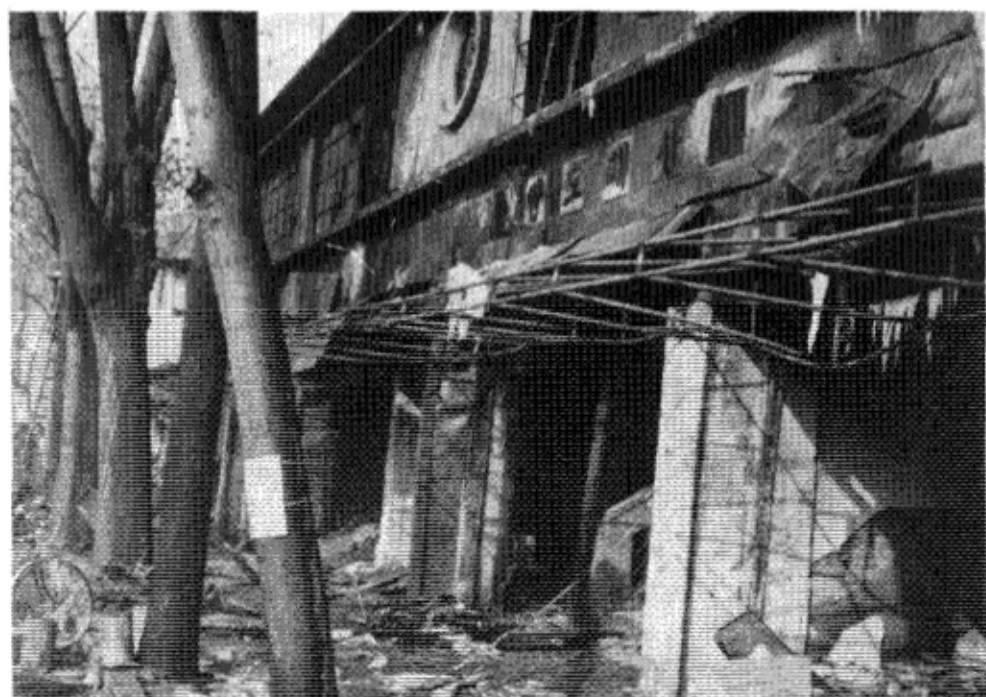
一年末대목 商品 全部 태우고

商人 2名 窒息死亡—

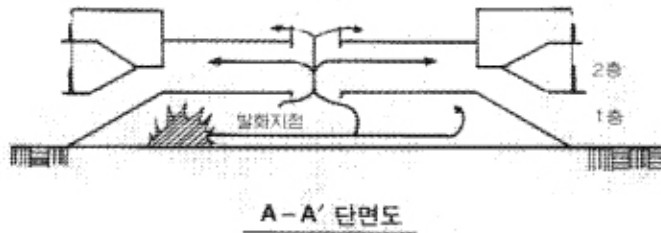
發火場所인 1層平面
圖 및 延燒經路

火災는 1층 대창상회에서 發生되었으며 火災原因은 漏電이나 연탄불 과열로 推定되고 있었다.

最初 目擊者인 1층 모녀상회 주인에 의하면 1층 대창상회에서 煙氣가 나 달려가 보니 電氣配線에서 불덩이가 떨어져 진열된 衣類에 불이 붙는 것을 보고 消火器를 찾았으나 철사줄로 동여매어 있어 使用 하지 못하고 火災가 난 것을 주위에 알렸으며 다른 商人이 消防署로 火災 申告를 하였다.

火災當時 本市場에는 연말 대목으로 짐포마다 화학 섬유 등의 衣類를 가득 쌓아 놓아 불이 急速히 拡散되는바람에 自体消火作業이 不可能하였고, 불길은 때마침 불어오는 1.2m/sec의 西風을 타고 1층 全体로 擴大되었으며, 防火区劃狀態가 不良한 建物양쪽의 主階段과 中央의 換氣用 空井(30m×2.4m)을 통하여 2층으로 延燒되었다.
