# T산업(주) 화재

형광등의 낡은 촉크가  
과열되어 분진에 착화

— 방화구획 미비가 연소확대의 주원인 —

- 건물명 : T산업(주) 부산 구서 공장
- 소재지 : 부산직할시 동래구 소재
- 화재일시 : 1985년 4월 28일 12시 45분경
- 발화지점 : 본공장(소모방) 1층 냉동실 천장
- 화재원인 : 형광등 촉크 과열

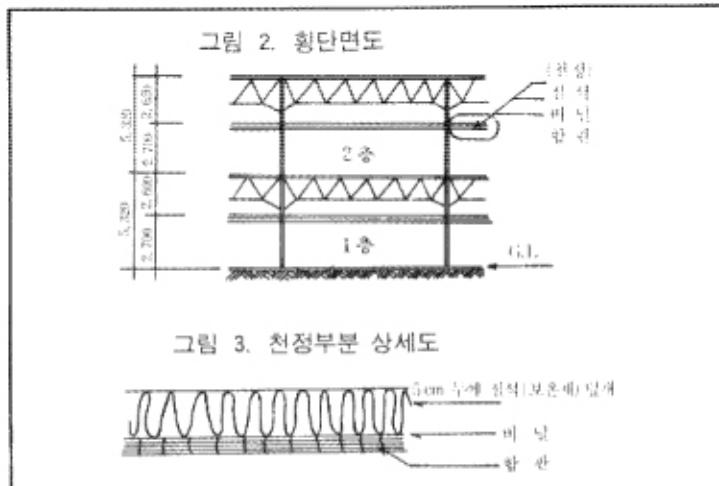
건물의 높이는 10.79m이며, 1, 2층 모두 천정 마감은 합판이고(그림 2) 온습도 조절을 위하여 합판위에 비닐을 깔고 그 위에 절석을 5cm 두께로 덮었다(그림 3 천정부분 상세도) 또한 온습도 조절용 난방설비는 닉트방식의 중앙공급식이다.
