D 화성공업(주) 화재

창고에서 발화, 저장 화공약품

재산피해 11억원

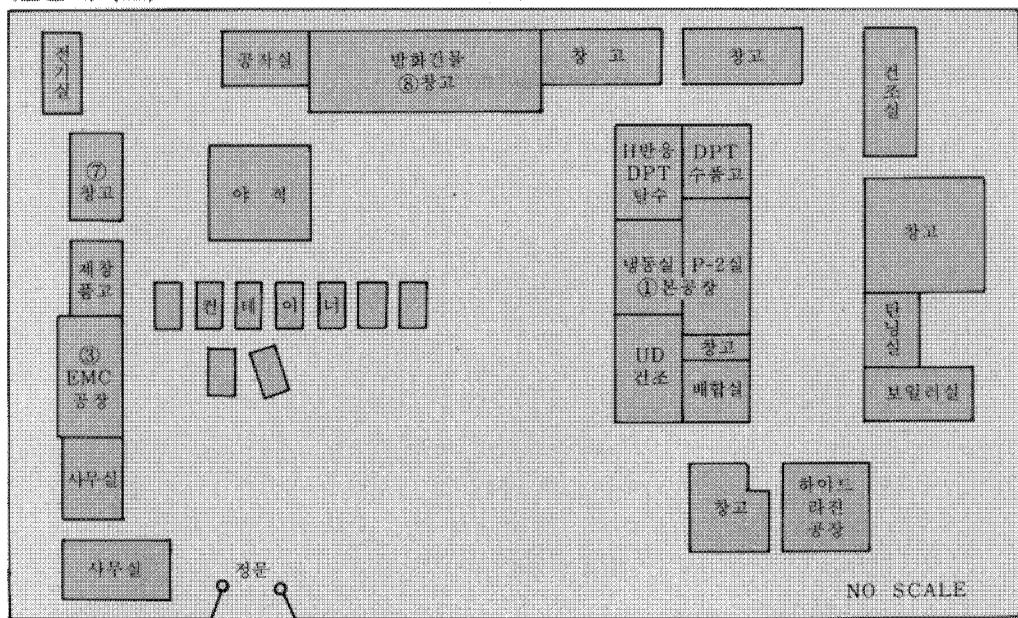
〈건물배치도〉

이번 화재와 관련된 건물의 현황은 별표와 같다.

동별	1. 본 공장	3. EMC공장	7. 창고	8. 창고
건축년도	1975	1975, 1984, 1986	1975	1986
1층 면적 용도	1206 m ² 배합, 반응, 분쇄	626 m ² 사무실, 창고, 공장	150 m ² DPT창조	601m ² 창고, 공작실
2층/3층 면적 용도		364 m ² / 164 m ² 공장, 탁구장/식당		384 m ² 제품창고
기둥 지붕 외벽	St STr+Slate	RC, 조적 STr+Slate, Slab	조적 STr+Slate	RC, 조적 STr+Slate C.BI
