외국의 화재사례 1

## Alexis Nihon Plaza 건물 화재

# 550억원의 막대한 재산손실 예방 할 수는 없었는가!

— 화재발견 지연, 스프링클러 미설치, 무용지물이 된 소화전

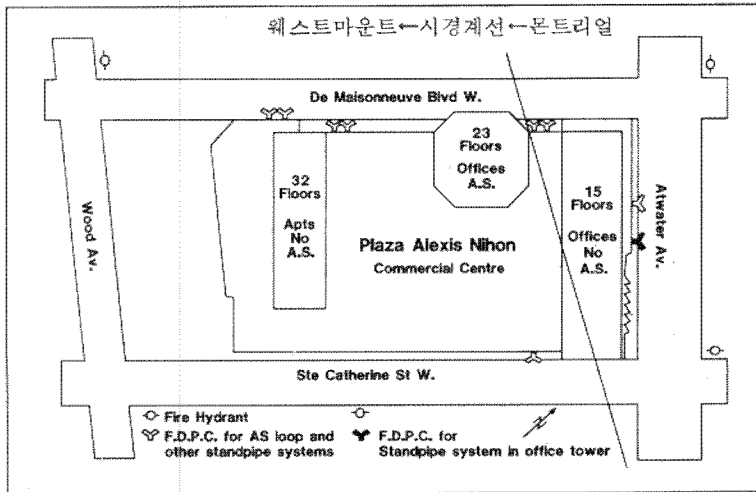
〈그림2〉 Plaza 건물평면도

그림2에서 보는 바와 같이 본 Alexis Nihon Plaza는 웨스트마운트시와 몬트리얼시의 경계에 위치하고 있는 바 건물 대부분이 웨스트마운트시내에 있었으므로 준공허가 및 소방점검등은 웨스트마운트시청의 관할이었다. 그러나 화재건물의 경우에는 많은 부분이 몬트리얼시내에 치우친 관계로 화재건물의 소방책임은 몬트리얼시 소방본부에 있었다.

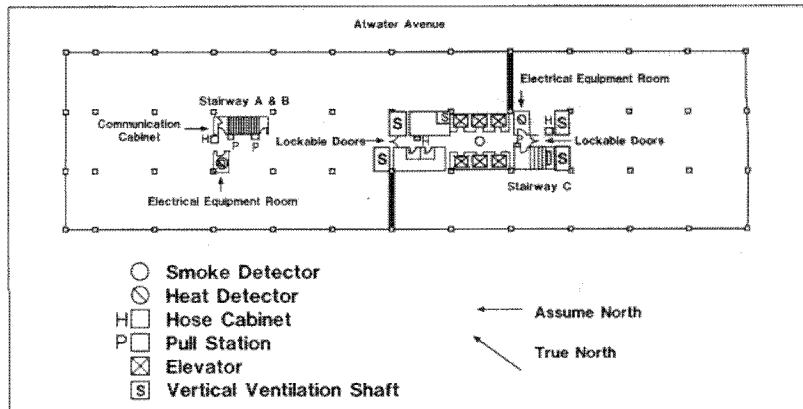
(그림3) 10층 평면도

공기조화 설비는 옥상위 2층규모의 펜트하우스에 설치되어 있었으며 그림3에서 보는 바와 같이 급기는 대형 수직샤프트를 통하여 각 층의 바닥에 설치된 덕트를 거쳐 건물 전체로 이루어지고 있었다. 급기 덕트는 다시 창문 밑에 설치된 배기장치( discharge register )에 연결되어 있었고 급기 덕트에는 자동방화댐퍼가 설치되어 있었으나 환기 덕트에는 설치되어 있지 않았다.
