ABS공장 화재 폭발

연쇄적으로 거대한 분진 폭발

— 폭발 충격으로 인명피해 커 —

사망 17명, 부상 19, 재산피해 160여억원

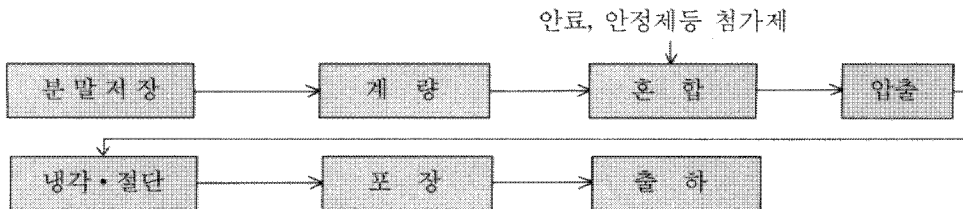
분말상태의 ABS수지와 SAN수지를 계량하여 여기에 안료 등의 첨가제를 투입, 혼합시킨 다음 압출기에 투입시켜 여기에서 전기가열기에 의해 200~250℃로 가열되어 분말수지가 용융

된다. 용융된 분말수지는 금형을 통해 압출되고 다시 냉각조를 통해 냉각되어 단단하게 굳어지며 이를 절단기로 절단, pellet 모양으로 제품화된다.

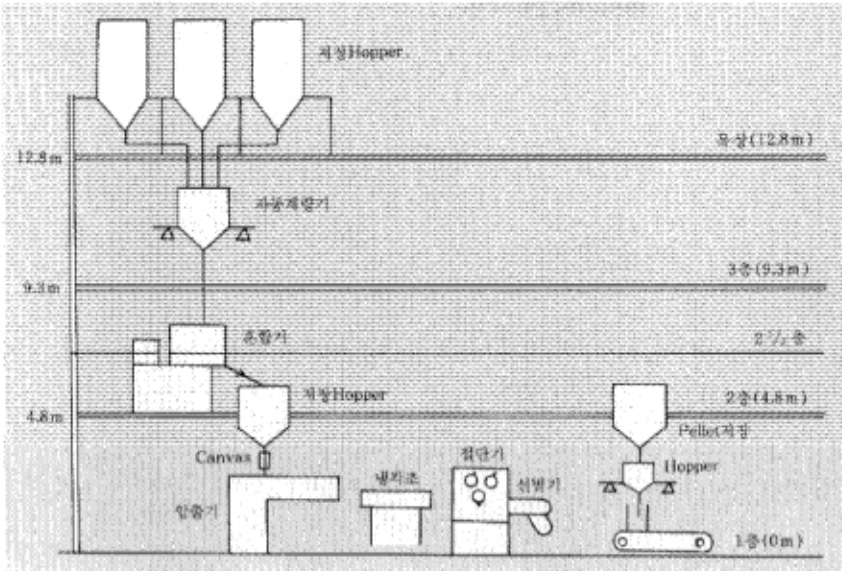
ABS공장의 설비 배치도

(사고가 발생한 16번 압출기)
 압출기 오른쪽 상단에 Canvas의
 없어진 부분과 저장 Hopper의
 밑부분이 보인다.
