## LPG저장탱크 화재 폭발

# 대규모 LPG 저장탱크가 불길에 휩싸여

## 7천여 인근주민 대피소동

### 1. 일반사항

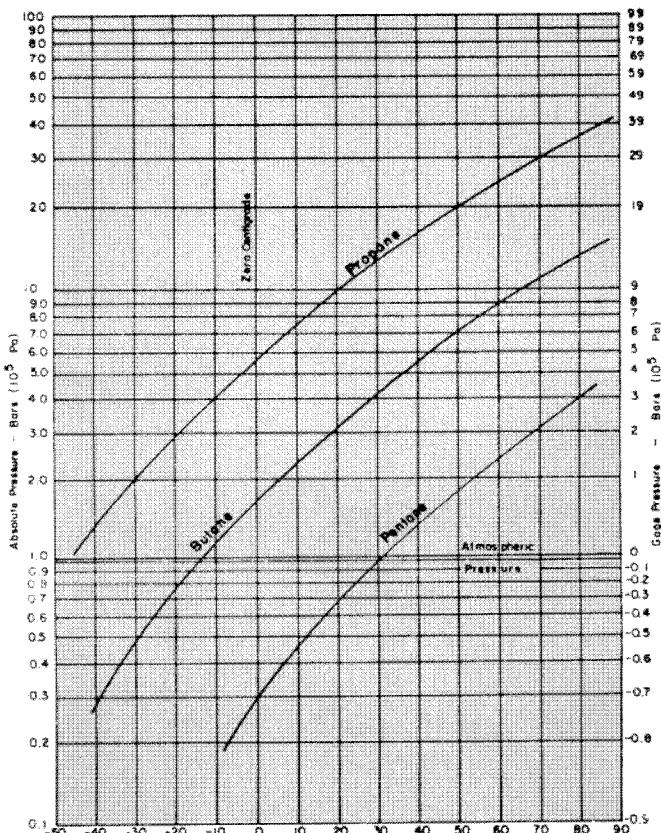
LP가스의 압력-온도 특성

탱크의 내부압력이 과도하게 증가하여 높은 압력을 견디지 못하고 용접부위가 파손되는 경우를 가정할 수 있다. 사고 당일의 높은 외부기온 또는 운전상의 이상으로 탱크내부의 증기압이 상승할 수도 있다. 그러나 아래 그림에서와 같이 부탄의 증기압은 낮은 편이며, 내부압력이 설계압력을 초과할 때 안전밸브가 작동하도록 되어 있어 탱크내압이 급격히 상승했을 가능성은 매우 적다.

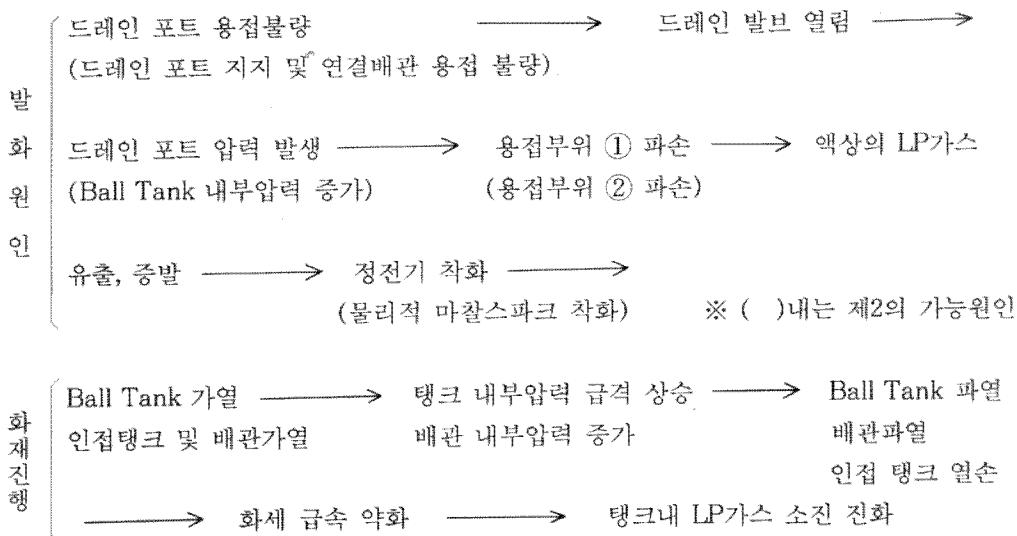
상기의 검토 내용을 토대로 이번 탱크화재, 폭발사고의 화재원인 및 화재진행과정을 다음과 같이 정리할 수 있다.

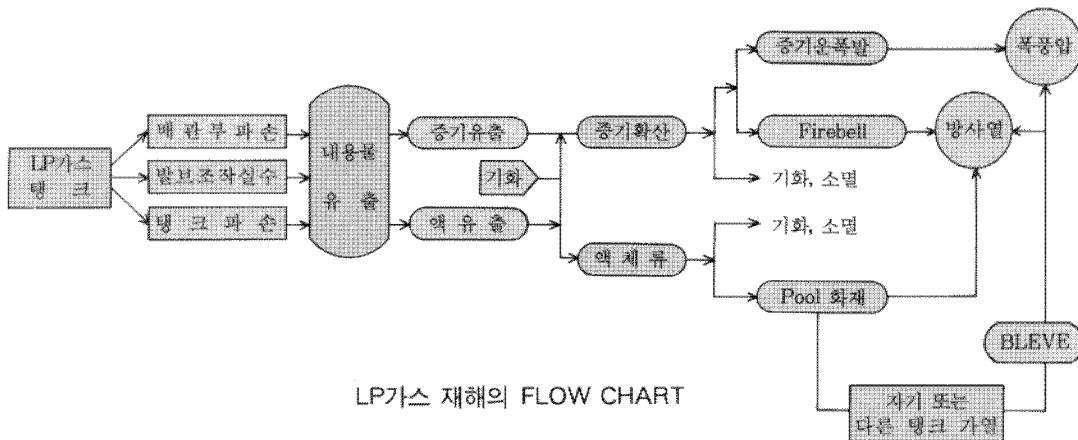
LP가스에 의한 재해과정을 탱크를 예로 들어 설명한 진행도를 아래에 나타냈다. LP가스에 의한 재해는 파손 또는 조작실수에 의해서 내용물이 유출되어 증기화산(또는 액체류)의 과정을 거쳐 증기운폭발, Fireball 또는 Pool화재를 일으키고 최악의 경우 BLEVE(Boiling Liquid Expanding Vapor Explosion, 비동액체-팽창증기 폭발)에 도달하여 강한 폭풍암과 방사열을 발생시킨다.

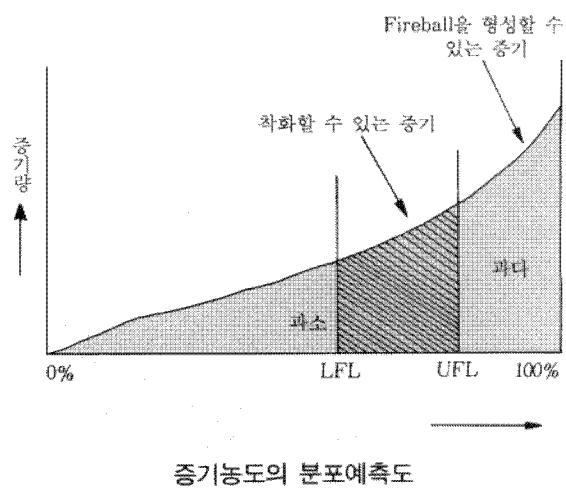
아래 그림은 유출증기와 공기혼합물의 조성을 나타낸 것이다. 그림에서와 같이 증기농도가 너무 높거나 너무 낮아도 착화되지 않는다. 폭발에너지에는 폭발범위내에 있는 증기-공기의 혼합물에 의해서 결정되며 전체 증기량과는 관계가 없다. 물론 폭발범위 하한(LEL 또는 LFL)이상에 있는 모든 증기는 최초의 폭발현상이 일어난 후에 착화되어 연소하게 되지만 이 때는 비교적 장시간에 걸쳐 에너지가 분출되므로 강력한 폭발효과는 없다. 그럼에도 불구하고 가열된 풍부한 증기운은 자체의 상승력에 의하여 위로 올라가 벼섯구름 모양의 Fireball을 발생시킨다. 넓은 폭발범위, 낮은 증기밀도 및 높은 연소열이 Fireball형성에 영향을 미친다.

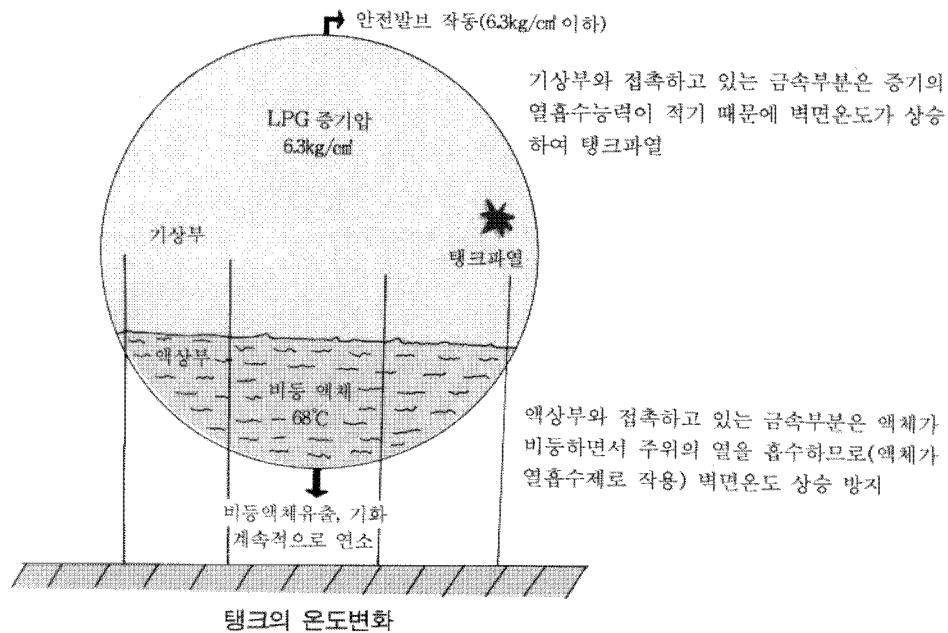
LP가스탱크 내에는 액상부와 기상부가 존재하는데 액체와 접촉하고 있는 금속부분은 높은 온도로 가열되지 않는다. 액체가 비동하면서 주위의 열을 흡수하므로(액체가 열흡수제로 작용) 탱크의 벽면온도는 상승하지 않는다. 이 탱크는 안전밸브가 최소  $6.3\text{kg/cm}^2$ (설계압력)이하에서 작동되었을 것이므로 탱크 벽내의 온도는 그 압력에서의 온도인  $68^\circ\text{C}$ 를 크게 초과하지 않았을 것이다.

이와 같은 액상부의 온도변화와는 달리 기상부의 금속온도는 크게 상승한다. 그것은 증기가 열전도가 낮고 열흡수 능력이 적기 때문이다. 그러므로 용기파열은 대부분 기상부분에서 금속이 확장되어 잃어지면서 발생한다.
