S인쇄(주) 화재

재산피해 12억원

1. 일반사항

- 건물명 : S인쇄 주식회사
- 소재지 : 서울특별시 구로구 소재
- 화재일시 : 1989년 3월 14일(화요일) 06시 03분
- 발화위치 : 공장동 분쇄실 천정
- 화재원인 : 전기합선

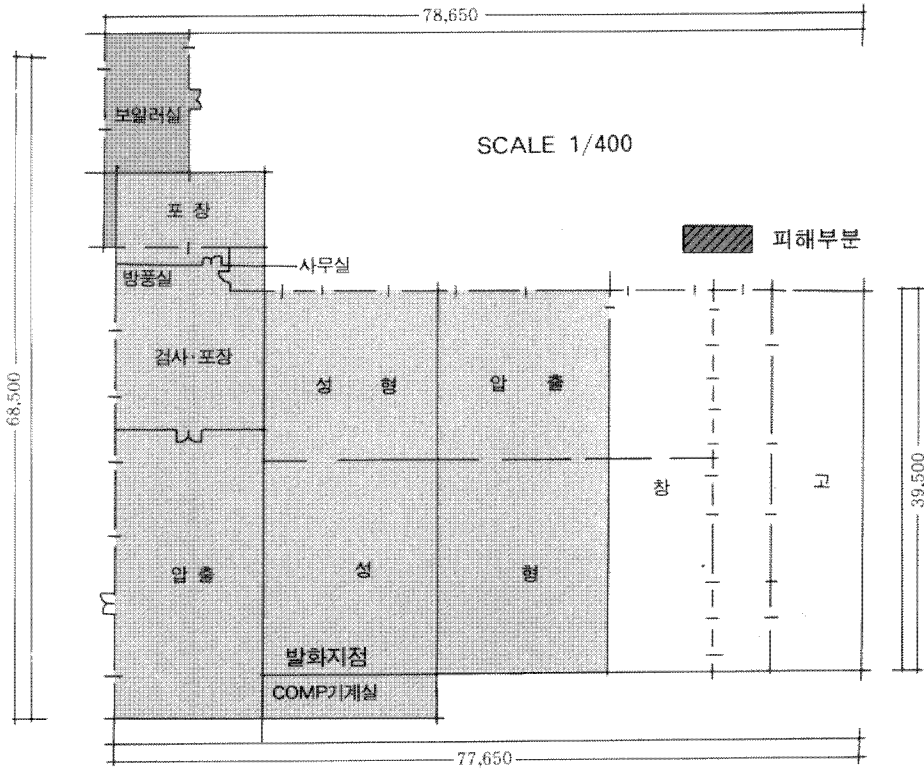
1층 평면도

본 화재로 공장건물 3,449.2㎡ 중 창고부분 약 1,300㎡를 제외한 나머지 대부분이 화염에 붕괴되거나 소실된 상태로 주요 부분별 손해상황은 다음과 같다.

- 지붕: 경량철골트러스 및 목조지붕틀이 대부분 붕괴되었으며 아울러 슬레이트 지붕도 파손되었다.

- 천정: 지붕이 붕괴되면서 일부분에 설치되었던 밤나이트 및 펑스레이트 천정이 파괴되었다.
- 내·외벽: 시멘트 블록으로 된 벽체가 무너져 내려 재축조를 요하는 상태이다.
- 기타: 건물내부에 설치된 배선 및 시설과 자탐 및 소화전 설비가 소실 파괴되었다.
