日本 『즈마고이(妻恋)』 LP가스 事故

우리 協會가 가스保險業務를 引受, 取扱하게 됨으로써 앞으로 技術職員에게는 高壓가스에 關하여 보다 많은 技術的 知識이 要求될 전망이다. 다시 말해서 가스의 物性에 關한 정도의 知識水準에서 次元을 높여 가스의 全般的 技術知識을 습득할 단계가 되었으며, 또 將次 遂行해야 할 罹災 調查方法·要領등도 研究, 特특해 될 필요가 있다. 이와 關連, 本號에서는 '83년도 11월 日本“靜岡(시즈오카)縣”의 ‘즈마고이’에서 발생했던 LP가스 사고의 調查結果보고서 중 핵심이 되는 部分을 拔萃해서 실는다.

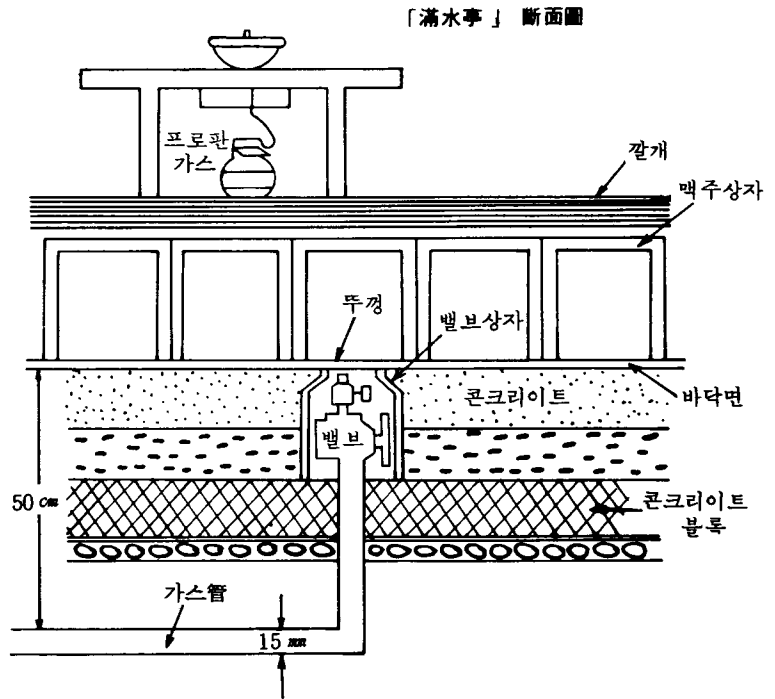
- 작업 내용은 ① 바아베큐우 테이블의 철거, 바아베큐우 콘로 및

고무 호오스를 뺐. 바닥면 末端 開閉밸브의 閉止④ 콘크리트 바닥에 플라스틱製 맥주상자(Beer rack)를 놓은 다음 그 위에 우레탄 깔개를 깔고, 남비 요리용 얇은 탁자(座卓)를 약 70대 설치.
 ⑤ 桌上 콘로 및 LPG 2kg 용기(약 80本)의 설치.

(2) 가스 漏洩 發生 個所는 “滿水亭” 바닥의 말단 開閉밸브로 推定된다.
