LPG 탱크 爆發 火災

1. 概 要

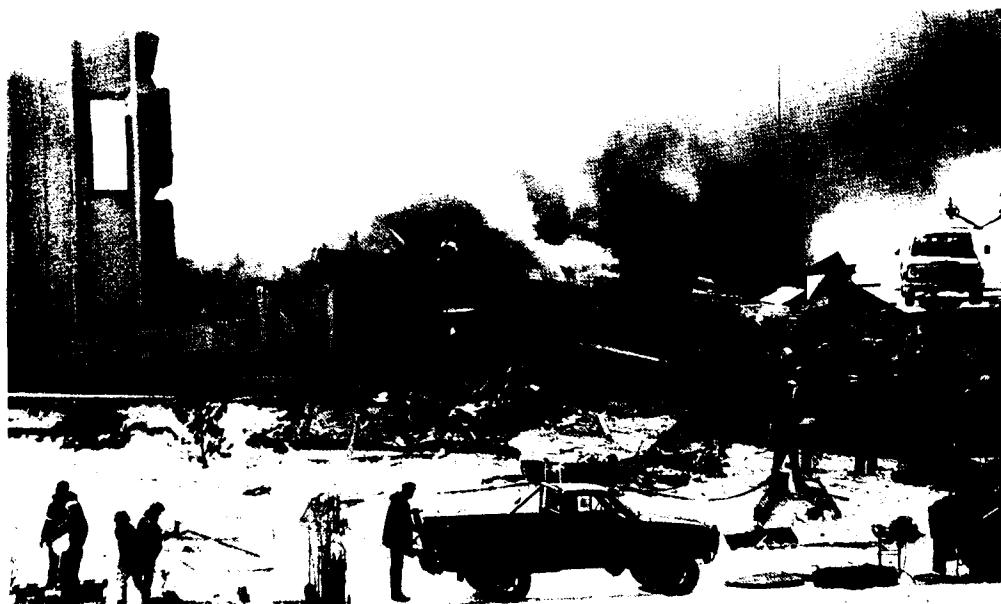
- 建物名: Rock Mountain 가스會社 Glenwood Springs 支社
- 所在地: 934 County Road 164, Glenwood Springs, Colorado. U.S.A.
- 火災日時: 1985. 12. 16 09:15
- 發火場所: 1層 作業室
- 發災原因: 탱크 게이지 수리 중 LPG 누출로 폭발
- 被害狀況: 人命 - 死亡 12명
 負傷 15명
財產 - 150만 \$
- 消防署: Glenwood Springs 消防署
- 調査者: Greg Kyte (NFPA 火災調査研究部, 防火専門)
