합성수지 가공공장 화재

1. 화재 개요

- 건물명 : S인쇄 주식회사
- 소재지 : 서울특별시 구로구 구로동
- 화재일시 : 1989년 3월 14일 06시 03분(화요일)
- 발화지점 : 공장동 분쇄실 천정
- 화재피해 : 건물(1억 6천만원) 기계, 동산(10억원 추정)

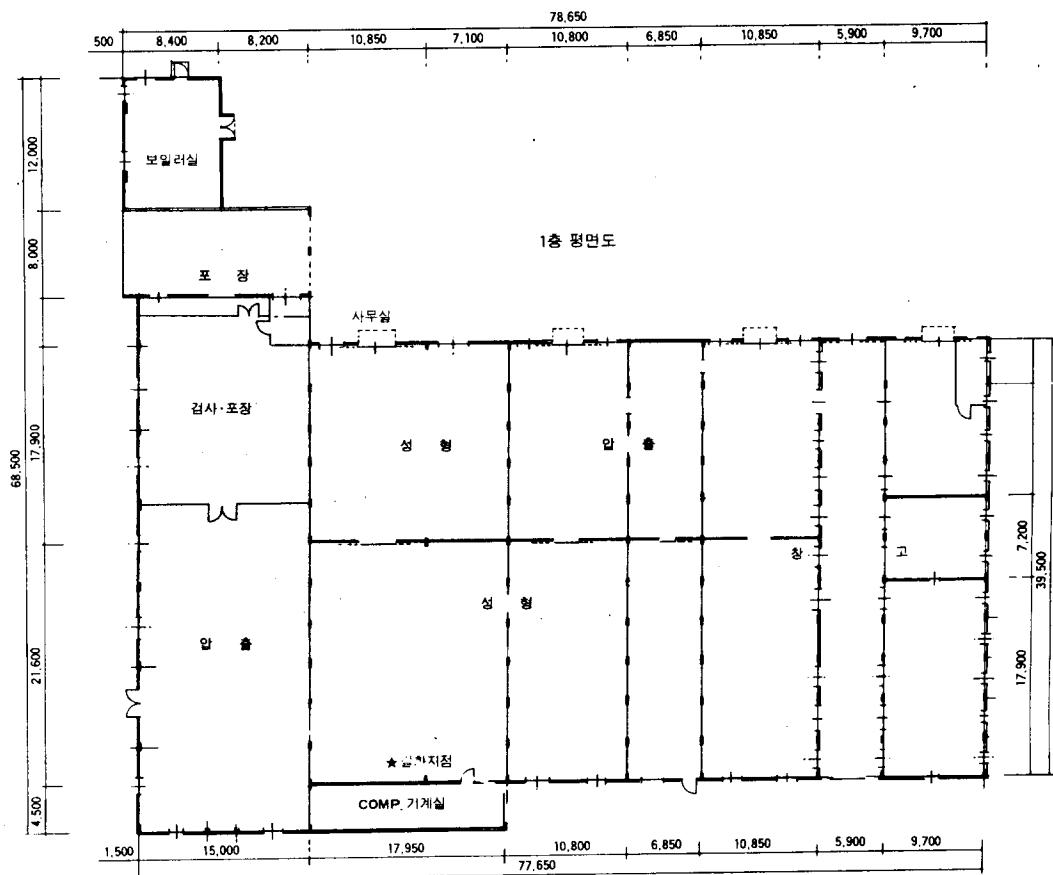
(방화문의 개방상태) 벽체는 견고하게 축조되었으나 상부는 개방됨 실태였고 방화문은 설치되어 있었지만 전혀 이용되지 못하였다.

상기의 여러가지 요인으로 초기진화에 실패한 화재는 공장 전체로 급격히 확대되어 갔다. 소방차가 도착, 진화작업이 시작되기 전까지 화재는 아무런 저항을 받지 않고 계속 확대되었다. 본 건물에는 방화구획이 설치되어 있지 않았다. 일부 공정간에 또한 공정부분과 창고 부분간에 시멘트 블록의 내벽이 설치되어 있었으나 출입문(방화문)이 개방된 상태로 유지되었고 지붕부분의 구획상태가 불량하여 연소저지에 효과적으로 활용되지 못하였다.
