LPG저장탱크 화재, 폭발 사례

가스저장탱크에서의 사고는 그 발생빈도가 높지 않다. 그러나 일단 사고가 발생하여 폭발을 일으키게 되면 피해규모가 막대하다. 여기에서는 최근 국내 석유화학공장에서 발생한 LPG탱크의 사고원인을 분석하고, 아울러 LP가스의 폭발위험성을 진단하였다.

- 사고일시 : 1990년 7월 22일(일요일) 12시 25분경
- 사고장소 : Ethylene Plant의 Tank Area
- 화재원인 : LPG Tank의 Drain Pot 용접부위 파손으로 누출된 LP가스에 인화
- 피해상황 : 인명피해—없음
재산피해—1만배럴 LPG 탱크 1기 및 인근배관 파손, 나프타 탱크1기 및 LPG탱크 1기 열손

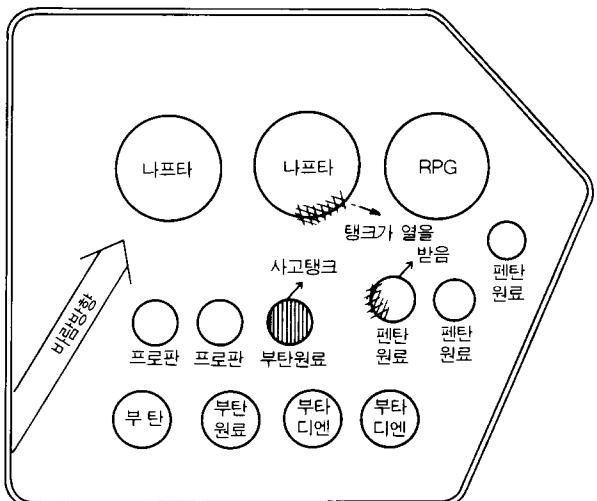
「탱크배치도」

사고는 탱크 밑 바닥에 연결되어 있던 드레인포트 용접부위가 절단되어 탱크안에 저장된 LP가스가 급격히 누출, 기화되면서 발생하였다. 이 탱크는 C₄계열의 탄화수소 저장탱크로서 1만배럴 용량이었으나 사고 당시에는 1500배럴 정도가 저장되어 있었으며 사고의 탱크지역에는 13개의 탱크가 상호 인접하여 설치되어 있었다. (탱크 배치도 참조)

사고탱크의 상하 및 좌우에 30m 정도의 간격으로 가스탱크 및 나프타탱크가 설치되어 있었다.

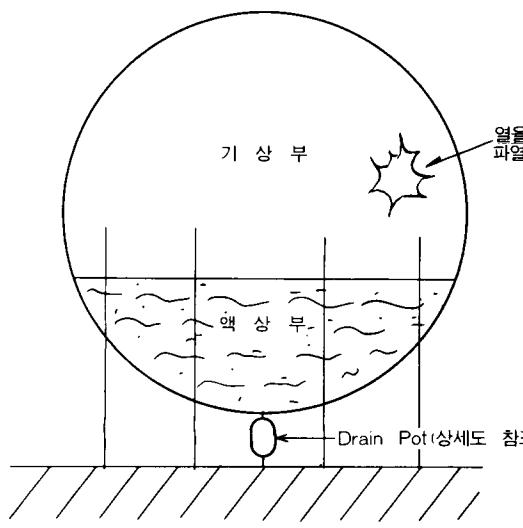
[사고의 Ball Tank]

2인치의 드레인 배관에서 유출되는 가스가 장시간 연소하는 동안에 사고탱크가 고열을 받아 탱크높이 $\frac{1}{3}$ 부분이 30cm정도 파열되었다. 파열과 동시에 탱크 내부의 가스가 다량 유출되면서 폭발현상이 일어난 것으로 보이나 폭발위력은 크지 않았으며 폭발 이후에 탱크내부 압력이 급격히 감소되어 화재가 약화되었다. 화재는 탱크내의 가스를 전부 연소시킨 14시 50분에 진화되었다.

사고의 Ball Tank는 8개의 기둥으로 지지되고 있는 상태였다. 사고 전까지 1개월 이상 계속된 장마와 폭우로 지반의 약화를 예상할 수 있으며 이러한 경우 탱크의 하중이 밑 부분에 연결된 배관에 전달되어 용접부분 ②가 절단될 수 있다. 그러나 사고 탱크의 주변상태나 사고의 사례로 보아 그 가능성은 매우 회박할 것으로 판단된다.

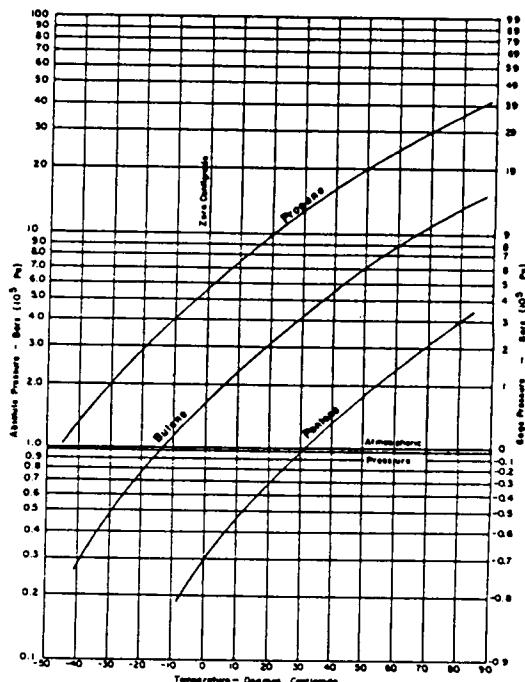
[LPG가스의 압력 - 온도 특성]

탱크의 내부압력이 과도하게 증가하여 이 높은 압력을 견디지 못하고 용접부위가 파손되는 경우를 가정할 수 있다. 사고 당일의 높은 외부기온 또는 운전상의 이상으로 탱크내부의 증기압이 상승할 수도 있다. 그러나 아래 그림에서와 같이 부탄의 증기압은 낮은 편이며, 내부압력이 설계압력을 초과할 때 안전밸브가 작동하도록 되어 있어 탱크내압이 급격

히 상승했을 가능성은 매우 적다.

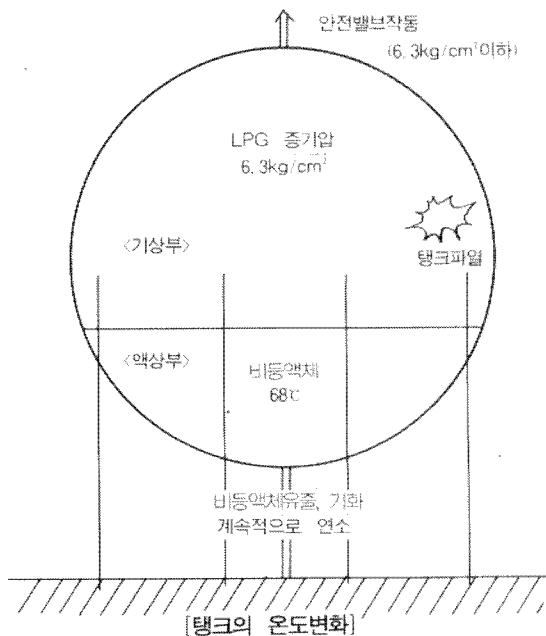
LP가스 탱크내에는 액상부와 기상부가 존재하는데 액체와 접촉하고 있는 금속부분은 높은 온도로 가열되지 않는다. 액체가 비등하면서 주위의 열을 흡수하므로(액체가 열흡수제로 작용) 탱크의 벽면온도는 상승하지 않는다. 이 탱크는 안전밸브가 최소 $6.3\text{kg}/\text{cm}^2$ (설계압력) 이하에서 작동되었을 것이므로 탱크 벽내의 온도는 그 압력에서의 온도인 68°C 를 크게 초과하지 않았을 것이다.

기상부와 접촉하고 있는 금속부분은 증기의 열흡수 능력이 적기 때문에 벽면온도가 상승하여 탱크파열

액상부와 접촉하고 있는 금속부분은 액체가 비등하면서 주위의 열을 흡수하므로(액체가 열흡수제로 작용) 벽면온도 상승방지.
