22.9kV

수변전실에 설치된

계기용변성기(MOF)의

소손 원인 판정(下)

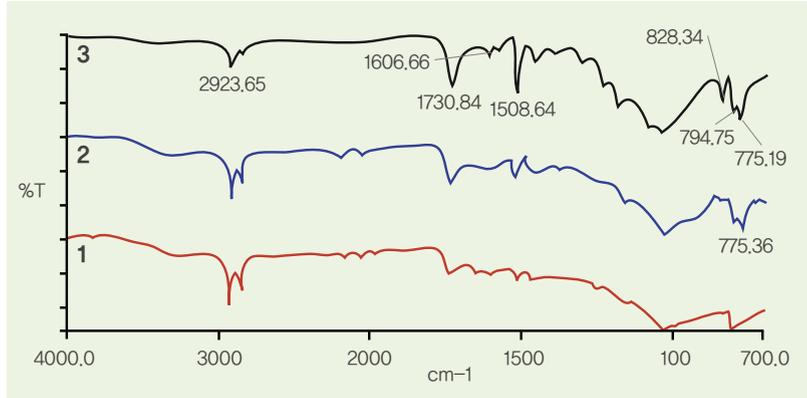
■ 그래프, 적외선 흡광 스펙트럼 분석

[그래프]는 적외선 분광 분석을 이용한 적외선 흡광 스펙트럼으로 절연 재료 표면의 화학적 구조를 분석한 것이다. 권선에서 가장 가까운 부분은 1([그림 7]의 ㉠ 부분)로서 약 1500[cm⁻¹]과 1730[cm⁻¹]에서 나타나는 흡광 피크가 매우 작아진 것을 알 수 있다. 이는 유기질 절연 재료를 구성하는 기본적인 화학 결합으로 탄소와 산소의 이중 결합 구조를 가지고 있다. 따라서 열적 피로에 의해 권선과 근접한 절연 재료가 많이 탄화되었음을 확인할 수 있다.

[그래프]의 2는 [그림 7]의 ㉡부분으로 열적 스트레스에 의해 피크의 결합구조가 변형을 일으켰고 세기도 약한 것을 알 수 있다. [그래프]의 3은 [그림 7]의 ㉢ 부분으로 1730[cm⁻¹], 1606[cm⁻¹], 1508[cm⁻¹] 등 정상적인 에폭시 수지의 특성과 유사한 형태를 보이고 있다.
