노래방용 스피커의 화재원인 해석(下)

글 | 최충석 전기안전연구원 전기재해연구 수석연구원, 공학박사

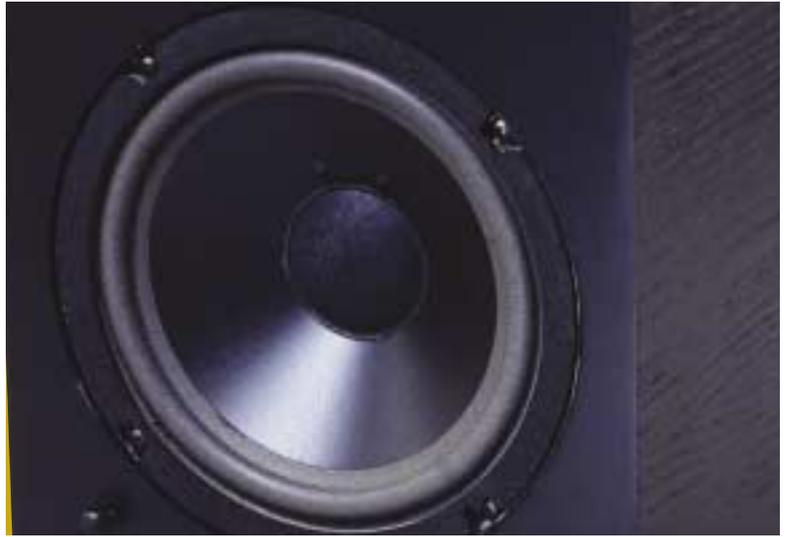
■ 그림 8. 스피커 입력 단자의 외형

[그림 8]은 앰프에서 스피커로 연결되는 단자 부분을 나타낸 것이다. 흑색선은 상부 스피커로, 청색선은 중앙 스피커로, 적색선은 하부 스피커로 연결된다.

스피커 입력 단자의 내부와 외부를 분석한 결과 특이사항은 발견되지 않았다. 스피커의 내부 스펀지 및 입력 단자를 분석한 결과 스피커 내부의 스펀지는 상부측이 약간 검게 탄화되었으며 그 외 특이사항은 없었다.

스피커 입력 단자의 내부와 외부 역시 별다른 특이사항이 발견되지 않았다.
