# 대구 서문시장 화재사고

글 | 정규동 대구소방본부 화재조사팀

- 소재지 : 대구광역시 중구 대신동 115-370번지
- 일시 : 2005. 12. 29(목) 21:57
- 발화장소 : 『서문시장 2지구 상가건물』 1층 남측
- 화재원인 : 미상(전기합선에 의한 가능성이 가장 높음)
- 건축준공일 : 건축 - 1970. 8. 8(2/1층)  
증축 - 1975. 10. 1(3층)

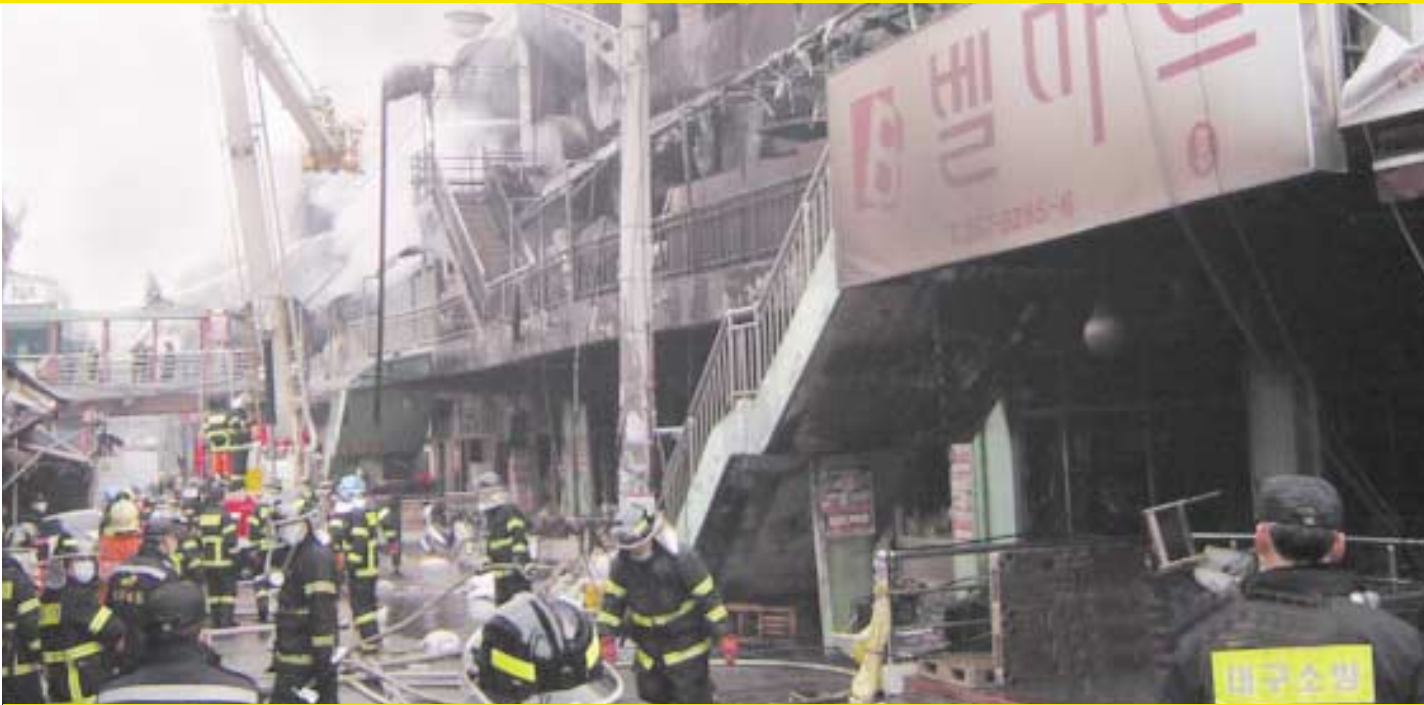
로 보아 상황을 종합해 볼 때 최초 발화부는 서가 내부에서 시작되어 천정의 전력 트레이와 피트를 통해 천층으로 연소가 확대된 것으로 보인다. 발화원인은 발화지점의 천정부분 전선에서 미상의 원인에 의한 합선으로 발생한 아크열로 인하여 전선피복 및 주변 분

진 등의 가연물에 착화 발화된 것으로 추정되나 기타 다른 화인에 의한 발화 가능성도 완전히 배제할 수는 없는 상황이다.
