Buildup to Disaster

출처 / NFPA저널 2007년 7·8월호 저자 / Mark Kaszniak, Donald Holmstrom, Cheryl Mackenzie(미국 화학안전위험조사위원회 조사관)
번역 / 김성범, 한국화재보험협회 경기강원지부 사원

BP 텍사스 시티의 석유정제소의 화재폭발은 2005년에 가장 많은 인명의 손실을 끼친 유동화자산의 화재폭발사고로서 15인의 생명을 앗아가고 200여 명의 사람을 다치게 하였다. 트럭 한 대의 역화(내연기관의 부정폭발)에서 시작한 점화원은 이성질체화시스템 (ISOM) 대기압 통기구에서의 기연성 탄화수소 액체와 증발 기체를 발화시켰다. 화학안전위원회는 그 사고를 조사 및 검토한 후 BP 사가 모든 면에서 기계적인 결함과 함께 안전성이 불안전하였음을 발견하였다. 본고는 저자들이 미국화학안전위험조사위원회에 제출한 이들의 조사보고서를 번역 게재한 것이다.

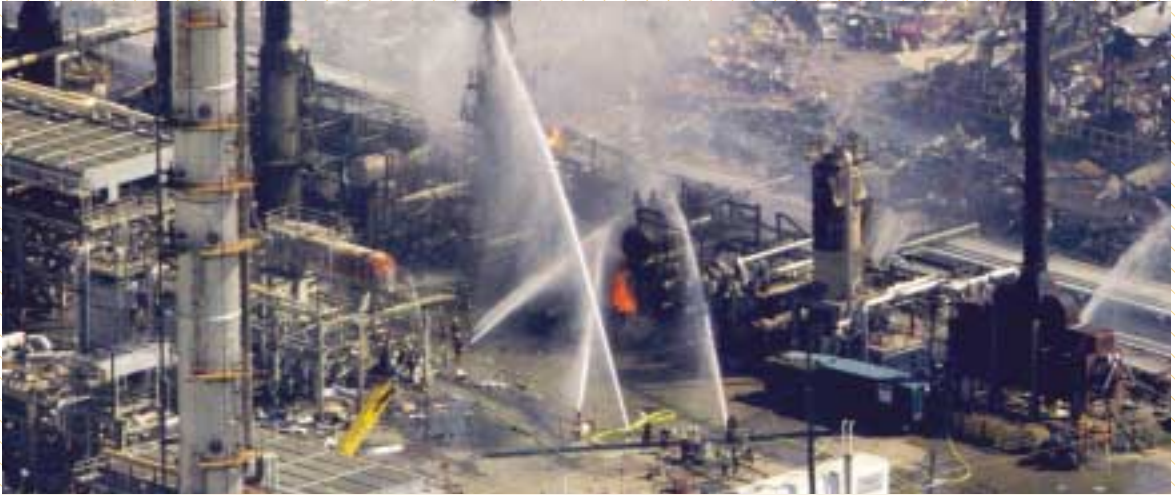
● 그림 4 ● 트레일러 잔해

었다. 부속 통제실의 시설도 피해를 입었으나 다행히 제 기능은 다할 수 있었다. 15개의 사고가 거의 동시에 일어났고, 2중 트레일러에서 회의를 하고 있던 20명 중 8명만이 살아남았지만 심각한 부상을 당했다. 2중 트레일러의 근처 동남쪽에 있던 품질관리 트레일러들에서도 다른 세 번의 사고가 있었다. 제품저장탱크 가까이 있던 70대의 차량들도 피해를 입었고, 사고현장에서 1마일(1.2km) 떨어진 주택가, 상업시설의 유리창들도 폭발로 인해 깨졌다.

뒤엎긴 송유관들과 트레일러의 부서진 파편들 사이에서도 부분 손상이 있는 드림은 고스란히 남아 있었다.(그림 4 참조) 180명의 사상자가 있었는데 66명은 중상이었고 그 중 14명은 BP사의 근로자였으며, 나머지는 모두 13개의 다른 하청업체의 직원들이었다. 다른 BP사 직원 35명과 하청업체 직원 79명이 화상과 부상 치료를 위한 응급조치를 받았다.
