1. 머리말

3. 조사 사례

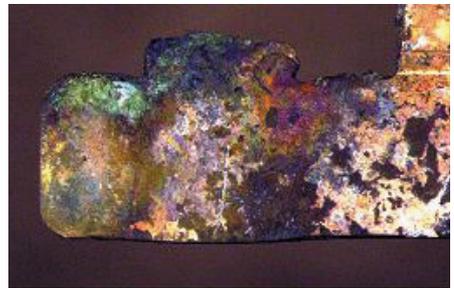
같은 연소형태를 보이는 개체가 있다면, 정밀한 조사가 필요하다. 〈사진 20〉에 콘센트의 분해사진을 첨부하였다. 사진에서 윗부분의 칼받이에 비하여 아랫부분의 칼받이는 심한 수열형태를 보이고 있다. 또한 오른쪽에서 〈사진 21〉과 〈사진 22〉에 보인 바와 같이 칼받이의 일부가 증발되고 가늘어진 형태와 발열흔 및 용융흔이 식별되는 상태이다.
