인접 공장 연소확대 화재사례

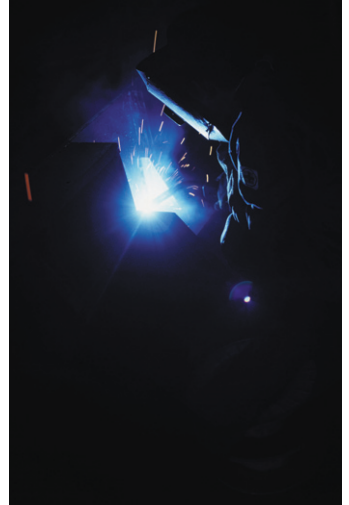
이 붙어 10분 내에 지붕이 함몰될 정도로 순식간에 모든 건물이 불길에 휩싸이는 취약한 구조로 확인되었다. 특히 화재 초기에 내부의 스티로폼과 우레탄폼에 불이 붙어 건물 전체가 불길에 휩싸일 뿐만 아니라, 출입문이 변형되어 대피가 불가능하므로 대형 인명피해의 주된 원인으로 작용하고 있다.

샌드위치패널 구조 특성상 일단 화재가 발생하면 스티로폼이나 우레탄폼을 따라 화재가 확대되지만 둘러싼 철판 때문에 스프링클러나 소화전, 소방차의 방수에도 물이 스며들지 않아 소방효과가 떨어진다. 따라서 공장을 철골조 샌드위치패널 구조로 건축하는 경우 유리섬유를 심재로 사용하는 샌드위치패널을 사용하는 것이 보다 안전한 대책이 된다.
