# 신축공사장 화재사례 및 대책

글 이영병 화재조사관, 서울중부소방서(행정안전부 재난정책과 파견근무)

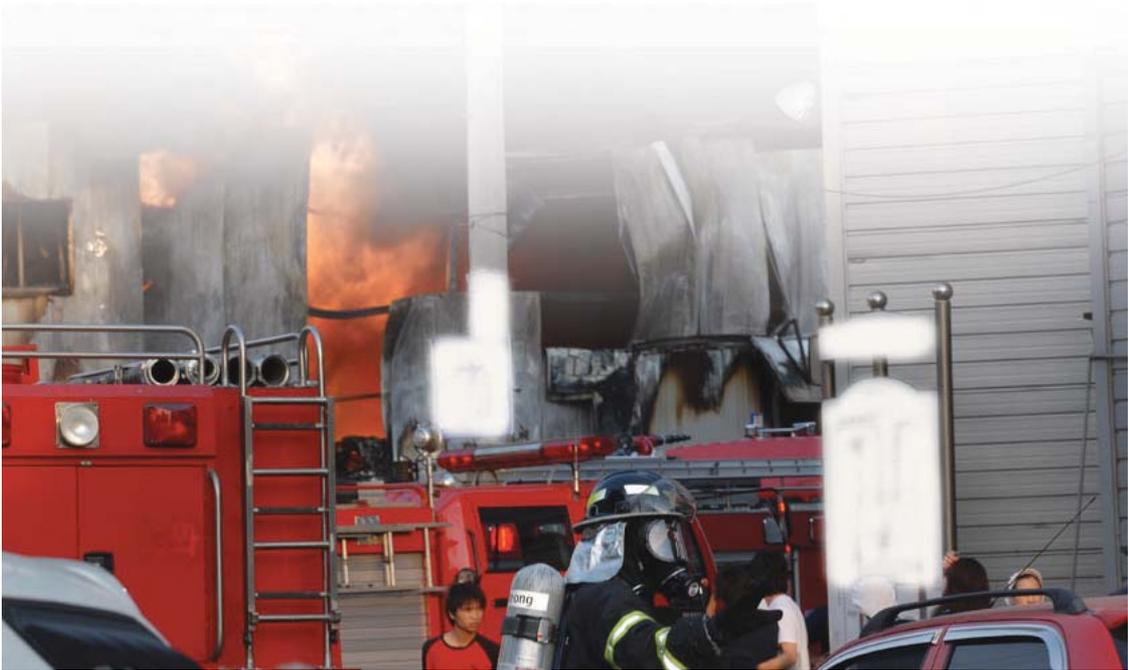
소방 활동 시 화재연소면이 넓고, 개방된 공간 전체로 질은 농연이 발생하여 내부로의 소방대 진입 및 화점 확인이 어렵다. 그리고 장애물 적치 등 소방차량의 진입이 어려우며 고층화재시 고가소방차량 사용이 제한될 경우 소방호스의 내압 및 소방차량펌프의 한계로 고층부 화재진압이 불가능할 수 있으므로 별도의 화재진압대책이 요구된다. ☹
