방화에 의한 차량 화재

글 김진표 국립과학수사연구소 화재연구실

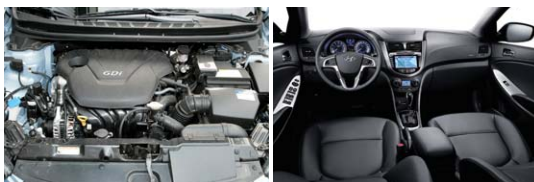
[그림 3] 차량 엔진룸 및 내부의 대표적인 모습

[그림 3]은 차량의 엔진룸 및 내부의 대표적인 모습을 나타낸 것으로 한정된 공간에 많은 가연물을 포함하는 구조이다. 화재 시 화재하중이 높아 단시간에 대부분의 가연물이 격렬히 연소되고, 가연물에 의존하는 연료지배형 화재의 경향을 보인다. 또한 사람 및 화물을 실어 나르는 차량의 목적을 고려할 때, 동력을 끌어내기 위한 대전류 사용 기기가 많고 상시적으로 진동이 발생되며 부착물이 다양하다는 구조적 특징을 가지고 있다. 최근에는 차종이 다양화되고 사용하는 연료가 세분화되어 각기 다른 구조의 연료공급계통 및 동력기계계통으로 구성되는 경향을 보인다. 따라서 차량화재 시 정확한 화재원인 조사에 많은 어려움이 따르고 있다.

(a) 엔진룸 내부의 대표적인 예 (b) 차량내부의 대표적인 예
