## 고압가스 안전관리 허술

## 전기시설의 노후 및 관리불량

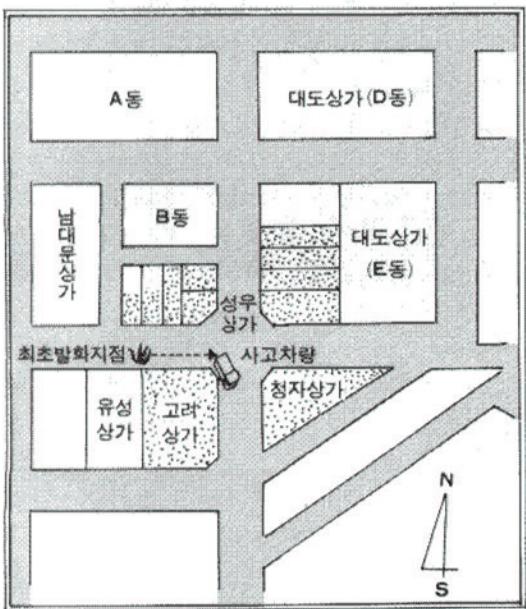
▲ 청자상가

- 재산피해 : 10억원(추정)
- 인명피해 : 부상 2명
- 소재지 : 서울특별시 중구 남창동 52-11
- 발화시간 : 1985. 3. 23. 10:50

소형 부탄가스용기를 적재한 트럭이 남대문시장 내에서 연쇄폭발을 일으켜 인근의 고려, 청자, 성우, 대도상가 등 4개상가의 420여 점포가 소실된 대형사고가 발생하였다.

이 사고는 10시 50분경 라이터 및 버너용 부탄가스, 라이타용 기름등 8,000여개의 소형용기를 적재한 2.5톤 타이탄 트럭이 고려상가앞에 정차하여 운전사가 고려상가 2층 성우사에 가스를 납품하러 들어간 사이 뒤 따라오던 생선트럭이 지나갈 길을 내기위해 조수차 차를 비키는 순간 가스 한상자(28개들이)가 떨어지면서 뒷 바퀴에 깔렸다.

이때 가스통이 파열되면서 유출된 부탄가스는 바로 착화되어 차량에 적재된 가스통으로 화염이 미치면서 마치 폭죽을 터뜨리는 것과 같이 연쇄폭발이 일어났다.

이 폭발화재의 원인은 고압가스 운반의 부주의에 의한 것으로서 앞으로 이러한 유사 사고를 방지하기 위해서는 고압가스 안전관리법에서 규정한 충전용기의 운반기준을 준수하여야 한다.

비록 기준량 미만이라 할지라도 이 사고에서의 경우와 같이 다량의 자연성 가스용기를 시장등과 같이 밀집된 지역에서 운반작업을 할 때는 운반 책임자를 동승시켜 기준을 준수토록 할 필요가 있다. (액화 자연성 가스를 3,000kg 이상 차량에 적재운반할 때는 운반책임자인 안전관리자를 동승토록 의무화)

또한 시장점포에서의 가스용기는 되도록이면 소량만을 보관토록 하고 많은 양을 보관할 때는 별도의 전용 저장실에 보관하는 등 주의를 하여야 할 것이다. ■

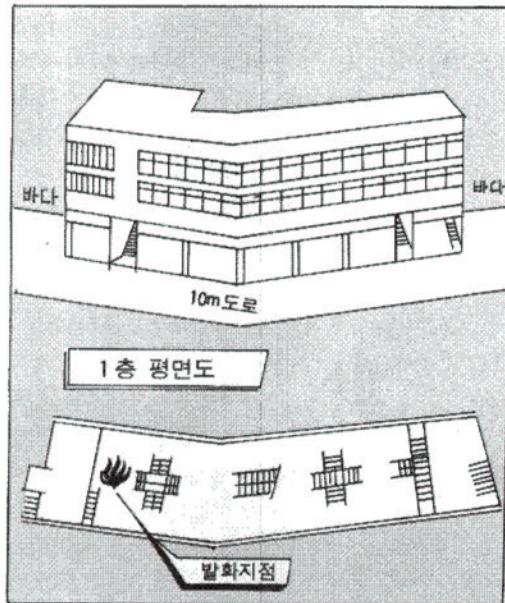
▲ 1층 선어부의 거미줄처럼 엮혀 있는 전기배선

- 재산피해 : 5 억원(추정)
- 인명피해 : 없음
- 소재지 : 부산직할시 중구 남포동 4 가 37-1
- 발화시간 : 1985. 4. 8. 00:20~02:20

- 화재발생 당시 건물 내에는 4명(3층 사무실1명, 변전실1명, 1, 2층 경비원 각1명)의 근무자가 숙직근무 중이었음.
- 1층은 생선류를 판매하므로 주로 물을 많이 쓰는 장소로서 일체 화기를 사용하지 않았으나 생선 및 어패류 보관을 위해 24시간 내내 각 점포별로 전기 기구용(산소공급기) 전기배선을 비닐코드 등으로 무질서하게 분기 사용중이었으며 그 시설이 노후, 불량했음.
- 2층의 건어부 및 식품부를 제외한 식당부(약100개) 주방에서는 연탄 화덕을 주방화기로 사용중이었고
- 3층 사무실은 모두 퇴근 후 문이 잠겨진 상태로서 건물 전체가 악일 새벽 개시전까지 철시 상태로서 모든 상인이 퇴근하고 셔터가 내려진 상태였음.
- 건물 전체 연면적이 7, 263. 5㎡였음에도 어시장이라는 이유로 법에서 규정한 방화구획도 전무한 상태였으며 2층의 경우는 내장재가 합판 칸막이등 가연재가 많았음.
- 1층은 칸막이가 없이 넓게 터진 좌판 형식의 어시장으로서 좌판상부로 통과하는 배선용 목조 닥트가 천정 슬라브에 매달려 통과하면서 각 좌판별로 전력계 및 개폐기가 설치됨.
