용접불티가 바람에 날려 보일러실에서 발화

- 재산피해 : 1,000여만원
- 소재지 : 부산 사하구
- 추정발화시간 : 1985. 9. 1. (일) 17:45

자리 비운 사이 과열된 건조기에서 발화

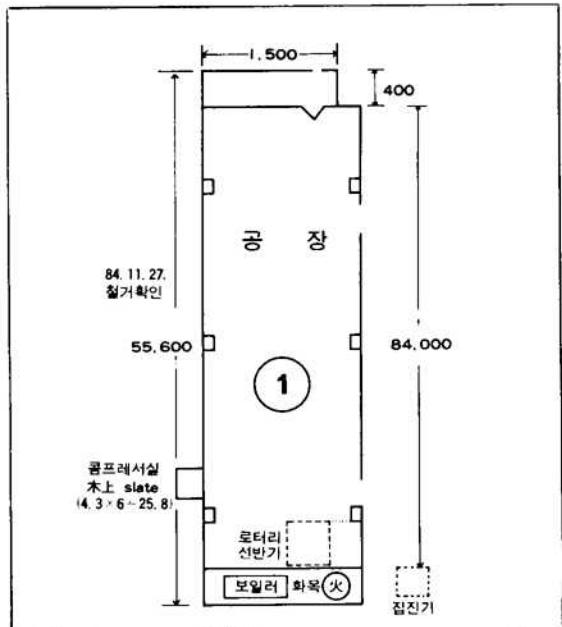
화재는 공장 내에 있는 보일러실에서 발생하였는데 이 보일러실은 용접 장소로부터 3m 정도 떨어진 곳에 있었으며 여기에 나무 부스러기가 쌓여 있었기 때문에 용접시 바람에 의해 날린 불티에 인화되어 화재로 번져 갔던 것으로 추정된다.

경비원들이 처음 화재를 목격하였을 때에 화재는 건조 상태에 있던 보일러 연료용 화목을 태우며 연기를 내고 있었다. 보일러실은 본공장 내부에 있었으나 공장과의 사이에 방화 구획이 안되어 있었기 때문에 불이 공장으로 번져 공장 내의 기계로 옮겨 붙었다.

- 점검 지적 사항의 신속한 보완.
- 방화 의식의 고취를 위한 교육 철저.
- 작업시 안전 조치 우선 강구.

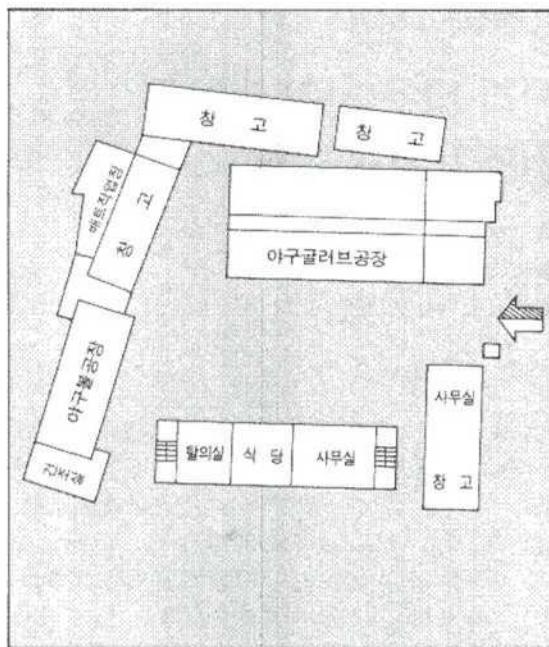
화재는 1985년 8월 22일 목요일 22시 53분경 발화했을 것으로 추정된다. 하오 9시경 야구공 내부에 감는 실을 세탁하여 건조하는 작업 공정을 담당한 종업원이 작업을 하고 있던 중 잠깐 자리를 비운 사이에 건조기가 과열 발화한 것으로 추정된다.

발화한 불은 건조실 지붕을 타고 공장 내부로 확산되었다. 최초에 이 불을 목격한 사람은 기숙사에 있던 한 종업원이었는데, 그 종업원은 건조실 지붕 위로 연기와 화염이 솟는 것을 목격하고 즉시 소방서에 연락을 취하였다. 추정 발화 시간은 22시 53분이었으나 발견은 그보다 약 2분 후인 22시 55분이었으므로 비교적 빨리 목격하고 신고한 편이다.

되었다. 더구나 발화 건물에는 다른 목조 건물이 무질서하고 복잡하게 연결되어 있어 자체 진화는 그다지 효과적으로 이루어지지 않았다.
