아크사고 조사기술

미국 Svare Professional Engineering사의 Robert Svare 박사가 고안한 발화장소 판단 방법인 아크사고 사상분석에 대하여 간략하게 소개한다.

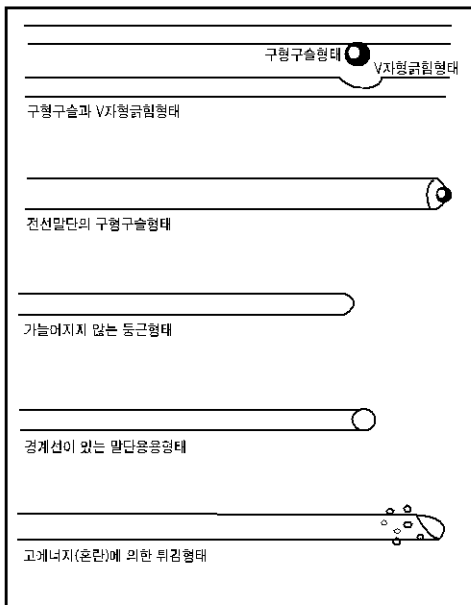
전기적인 아크로 인한 손상은 구형 구슬형태(Bead), V자형 굽힘형태(Notch), 경계선, 튀김형태, 높은 에너지와 혼란에 의한 기타 형태(그림 1)가 있다. 2가지 구형 구슬형태는 외형이 비슷하기는 하지만 똑같지는 않다. 화재조사관, 공학자 및 기술자는 이들의 특성을 분류하기 위하여 시험실에서 아크에 의한 구형 구슬

[그림 1] 전기적 아크에 의한 대표적인 손상형태

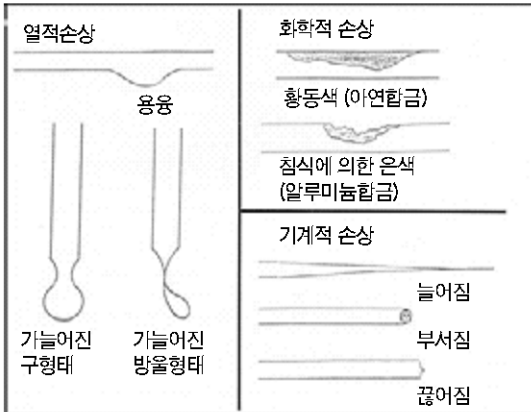
화재 자체는 아크 표시장소를 은폐하거나 모방할 수 있는 용융작용이나 화학작용을 일으킬 수 있어서 이러한 손상형태는 쓸모없거나 의심스럽다. 화재조사관은 조사중에 배선을 손상시킬 수도 있다. 이러한 손상형태는 아크사고에 의한 것과 다르다. 그림 2는 소화 후에 나타나는 대표적인 열적, 화학적, 기계적인 손상형태이다.

[그림 2] 도체의 열적, 화학적, 기계적 손상

도체에는 보통 역청과 같은 물질이 있기 때문에 연소열로 인한 용융은 매우 높은 연료하중에 의한 결과이다. 이러한 용융은 아크보다 무분별한 활동이 적고, 일반적으로 도체가 늘 어지거나 얇아진다. 녹은 동선이 흐름에 따라 날카로운 경계선은 거의 나타나지 않지만 일부 구형 구슬형태는 기공(Gas Pocket)에 형성될 수 있다.

알루미늄 전선이나 아연합금 전선은 은색이나 황동색으로 변색된다. 화재조사관은 전선에 나타난 변색이 아크에 의한 것이 아니라 합금 금속의 용융온도가 감소된 결과일 수도 있다는 것을 인식하여야 한다. 이러한 합금 전선은 자체 손상이 나타나거나 아크를 은폐시킬 수도 있다. 따라서, 합금 전선은 아크사고 사상법이 거의 적용되지 않는다.

화재현상이 어지럽혀짐에 따른 전선의 부서짐, 건축물의 도피에 따른 배선의 굽힘현상, 또는 화재조사관에 의한 절단은 아크사고에 의한 흔적으로 가장될 수 있다.

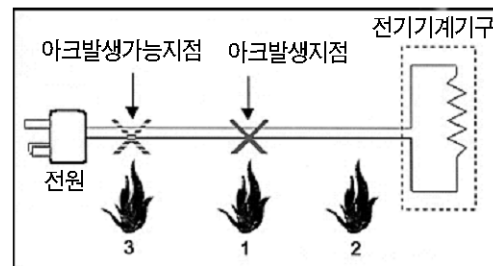
그림 3으로 제1지점에서 전기기계기구의 가요케이블 피복이 화재에 노출된 것을 알 수 있다. 전원은 케이블의 왼쪽에 위치하고 있다. 화

재로 인하여 전선 피복을 연소시킬 때 전선이 서로 접촉되면 아크사고가 발생한다. 탄소 잔류물에 전도성이 있는 경우, 도체에는 구슬형태 손상이 나타난다.

[그림 3] 전기기계기구용 케이블 피복의 화재

화재가 느리게 성장하면 과전류보호장치(퓨즈, 회로차단기)는 회로를 개방하는 시간이 필요하기 때문에 아크사고는 화재발생장소인 제1지점 주위에서 국부적으로 발생한다. 아크의 국부적인 에너지가 동선을 녹일 수 있을 정도로 큰 경우, 교류 50Hz에서 아크를 소호하면 냉각된 동선 끝에는 구형 구슬이 형성된다. 구형 구슬은 퓨즈가 파열되면서(회로차단기가 트립되거나) 도체가 서로 붙거나 분리되면서 형성될 것이다. 전원측으로부터 2차측인 제2지점에서 화재가 발생하면 회로는 이미 전력공급이 차단된 상태이므로 아크사고가 발생하지 않는다.

첫 번째 아크사고지점으로부터 전원측인 제3지점에서 화재가 발생하면, 배선이 통전상태인 경우 아크사고가 발생할 수 있다. 이러한 이

유는 퓨즈와 같은 회로차단기의 고장 또는 까맣게 탄 부분에 의해 전류가 흐르기 때문이다. 그러므로, 전원측(분전반)으로부터 가장 먼 사고지점을 찾음으로써 단일 배선에서 최초 발화지점을 판단할 수 있다.

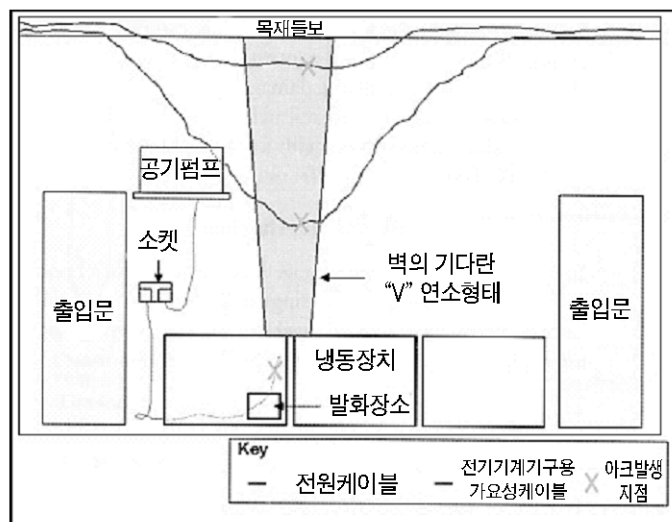
[그림 4] 보관창고의 입면도

화재에 의한 손상부분은 주로 연기와 연소형태에 의한 경계선이 나타나는 천장으로부터 밑으로 약 0.5m 까지 높은 곳이다. 파충류 진열장에 공급하는 공기펌프는 천장으로부터 0.5m 아래에 위치한 목재 선반 위에 설치되어 있었다. 공기펌프는 화재시 전원이 공급되고 있었고 상점은 천장 반자를 설치하지 않아서 평지붕용 목판의 밑부분과 목재 들보가 노출되어 있었다. 배선(PVC 외장 PVC 절연 케이블)은 목재 들보에 고정되어 있었기 때문에 연소 중 화재에 직접 노출되었다.
