폐기물의 축열화재 사례

폐기물 처리공정의 사고가 증가하고 있다. 생산기술의 고도화와 다양한 제품의 출현으로 산업폐기물 사고의 형태가 변화하고 있다. 이와 관련하여 폐기물의 축열로 인한 화재에 대하여 소개한다.

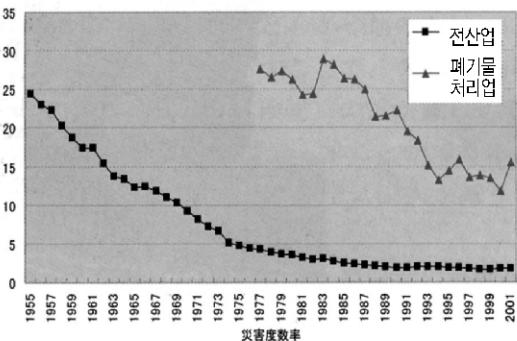
그림1에서와 같이 폐기물 처리공정에서의 노동재해 빈도율(총 노동시간 당 사상자 수)은 여전히 전체 산업의 평균에 비해 현저히 높으며, 작년도에는 증가 경향마저 보였다.

[그림1] 폐기물처리에서 노동재해 도수율의 변화

빈도율을 제조업 전체와 비교하면 1960년대 수준으로 안전성 면에서는 명확히 낙후되어 있음을 볼 수 있다.

더구나, 빈도율은 처리공정에서의 사상(死傷) 사고를 대상으로 하고 있어 사상사고가 없었던 화재나 폭발까지 포함한다면 사고의 총 발생건수는 이보다 더 커진다.
