배선류·배선기구의 화재예방대책

내무부 화재통계에 따르면 우리나라의 전기화재는 매년 증가추세로, 96년에는 만여건에 이르고 있다. 이는 전체 화재발생건수의 약 35%를 차지하는 수치이다. 원인별 발생건수를 보면 배선류가 58.5%, 배선기구가 7.3%로, 배선류(전원코드, 옥내배선 등)나 배선기구(플러그, 콘센트, 스위치 등)에서의 화재가 가장 많은 건수를 차지하고 있다.

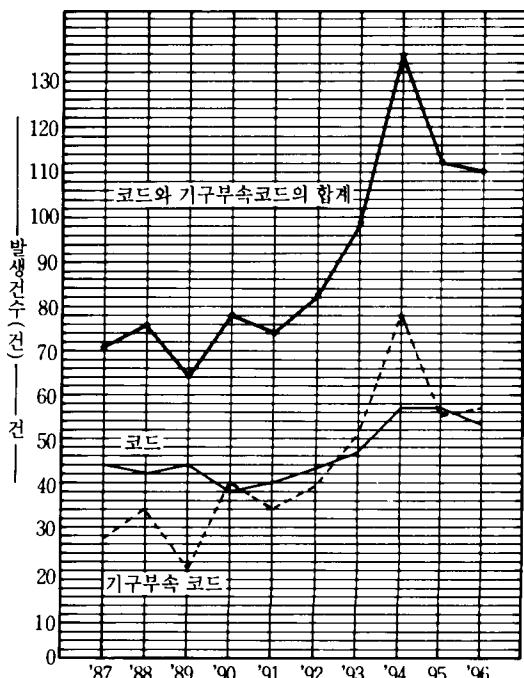
【그림 1】 전원코드의 단락으로 인한 화재발생 추이

전원코드의 단락(단락, 단선)화재(그림 1)는 87년에 71건이었던 것이 10년 후인 1996년에는 약 1.5배인 110건으로 증가하고 있다.

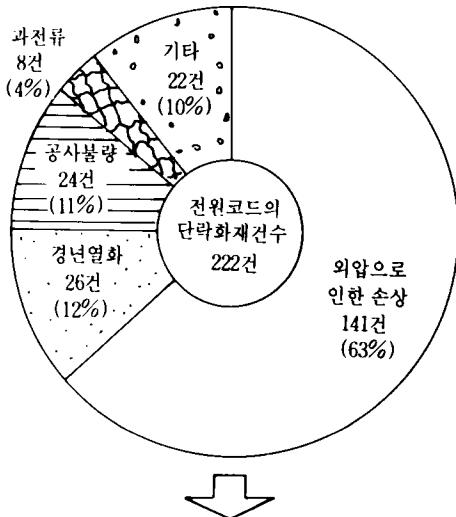
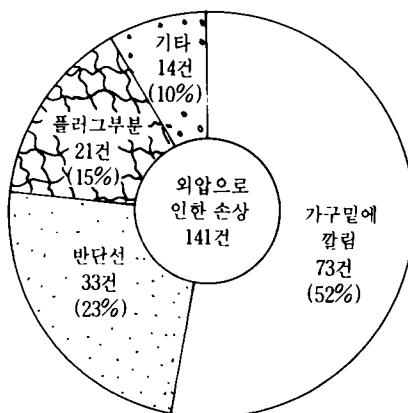
【그림 2】 전원코드 단락화재의 경과
(1995~6년)

1995년부터 1996년까지 2년간 전원코드의 단락화재는 222건 발생하였는데, 그 경과(그림 2)를 보면, 코드의 피복이 외압 등으로 손상을 입은 것이 63%로 태반을 차지하고, 계속해서 경년에 의한 열화로 인한 것이 12%, 공사불량이 11%, 과전류가 4%로 되어 있다.

141건에 대해 그 내용을 보면, 코드가 가구 등의 밑에 깔려서 하중이 걸려 절연 열화된 것이 52%, 코드가 꺾여 단선이 되었다고 추정되는 것이 23%, 플러그부분이 눌리거나 플러그를 떼 때 코드를 잡아당기는 등의 행위로 단선이 되었다고 추정되는 것이 15%였다.

코드, 기구 부속 코드의 단락화재 경과

외압 등으로 인한 손상 경과

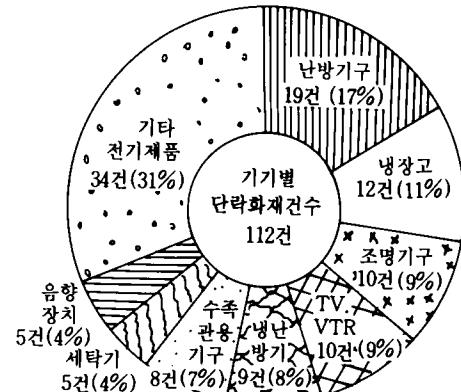
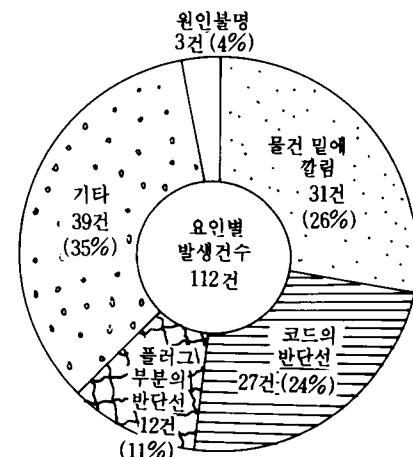
【그림 3】 기구 부속 코드에서 단락화재
가 된 전기제품의 내역 및 경과
(1995~6년)

또한, 1995년부터 96년까지 2년간, 기구에 부속된 코드의 단락화재는 112건이 발생, 그 내역(그림 3)을 보면, 난방기구가 17%로 가장 많고, 냉장고가 11%, 조명기구 및 TV, 비디오가 각각 9%이다.

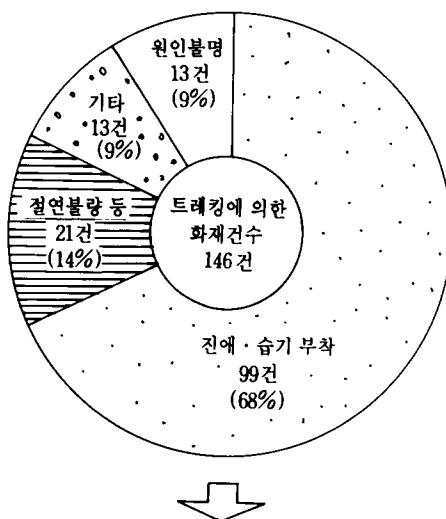
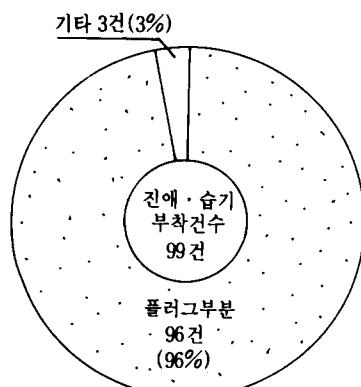
【그림 4】 배선기구의 트레킹화재 경과
(1995~6년)

1995년부터 1996년까지 2년간 트레킹에 의한 화재는 146건 발생하여, 그 경과(그림 4)를 보면, 먼지나 습기수분의 부착에 의한 것은 68%이고, 그 대다수는 플러그부분에서 발생하고 있다.

트레킹의 경과

진애·습기 부착으로 트레킹이 발생한 부분

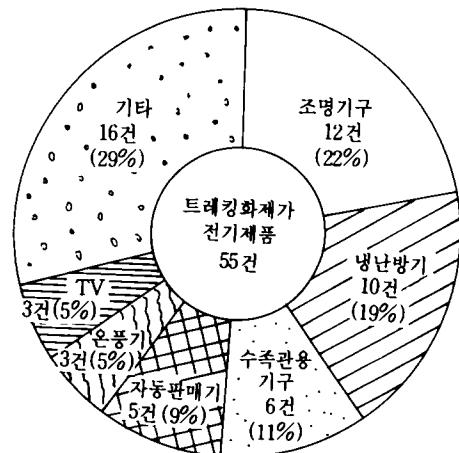
【그림 5】 플러그부분에서 발생한 트레킹에 의한 전기제품별 화재건수
(1995~6년)

1995년부터 96년까지 2년간의 플러그부분의 트레킹에 의한 화재는 96건 발생하여 그 중에서도 테이블 용 소형 전기기구 등의 플러그가 41건을 차지하고 있다. 또한, 기구에 부속한 플러그로부터의 트레킹에 의한 화재(그림 5)는 55건 발생, 조명기구가 22%, 냉난방기 19%로 되어 있다.
