한국화재보험협회(이하 화보협회)에서는 2005년 4월 1일 이후 신규 특수건물¹⁾로서 등록된 건물 중에서 4개 업종 49개 건물에 대한 방재상의 문제점을 분석하였다. 이 분석은 화보협회가 매년 정기적으로 실시하고 있는 모든 특수건물에 대한 안전점검 결과 분석과는 별도로 일부 업종을 분석대상으로 하였다. 새로이 지어진 건축물의 방화구획, 피난시설 및 소방시설에 한하여 태생적(胎生的) 문제점을 파악하고 그 공통적 경향을 분석하였다.

신축건물 방재시설의 문제점과 개선방안

글 | 우유진 협회 위원조사부 과장

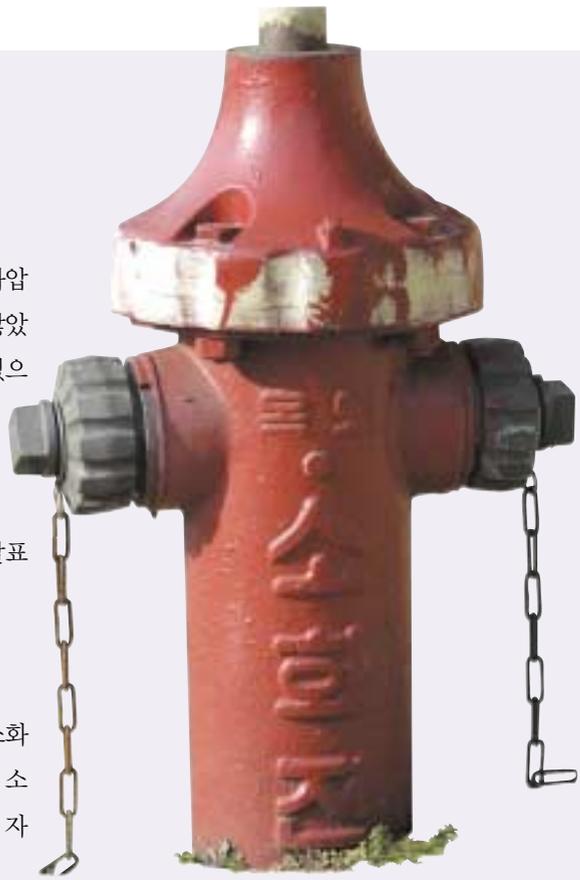
소방시설에는 소화설비, 경보설비, 피난설비, 소화용수 설비, 소화활동 설비가 포함된다. 신축건물의 소방 설비에서는 옥내소화전 설비, 스프링클러 설비, 자동화재탐지 설비에서 주로 문제점이 발생하였다.

가압송수장치의 설정압력은 펌프의 정격양정에 비해 미달된 경우가 많아 상향조정이 필요한 경우가 가장 많았으며, 체절 운전시 릴리프 밸브를 개방하지 않거나 수동운전상태로 유지하는 경우가 많았다. 또한 저층부 소화전배관에 감압밸브를 설치하지 않거나 비상발전기

실에 방화구획을 설치하지 않았다. 압력계의 스케일은 최고사용압력의 1.5배~2배에 미달되었으며, 충압펌프의 전양정은 설정압력기준에 미달되었다. 그 밖에 주 펌프에 에어코크를 설치하지 않은 문제점도 지적되었다.

시험배관말단에 개방형 헤드를 설치하지 않았으며, 헤드의 위치가 칸막이벽에 근접하여 살수에 장애가 되었다. 유량계 및 성능시험배관은 펌프성능시험기준에 미달되었으며, 옥내소화전설비와 마찬가지로 수동 운전상태로 유지되는 경우가 많았다. 또한 저압용 안전 밸브(10kg/cm²)를 사용하여 사용압력범위에 부적절하였으며, 상시 개방상태로 유지해야 하는 급수밸브를 폐쇄하여 관리하였다.
