## 선박화재 사고사례

정광제 | 한국화재보험협회  
위험관리센터 차장

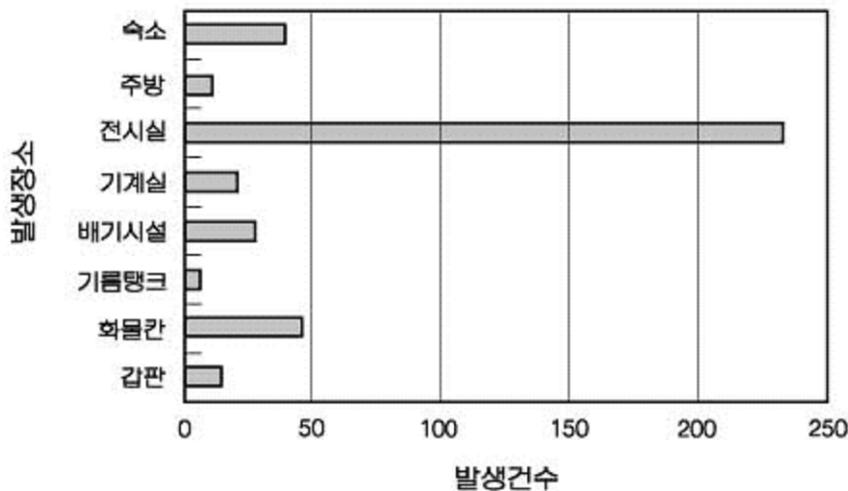
위 그래프는 Lloyd's Register's(LR)의 사고 데이터베이스에 수록된 선박화재 및 폭발 사고를 발생 장소별로 분석한 것이다.(1982년~1996년)
