〈C紡績(株) 火災〉

紡績工場 原綿倉庫 大火
火因은 담배불?

1981. 7. 18

—原綿은 數日間 燻燒하다 發火하는 特性있어…
煙感知器 등 特性에 맞는 消防施設이 必要—
死亡 1名、負傷 1名、財產被害 約 42億원

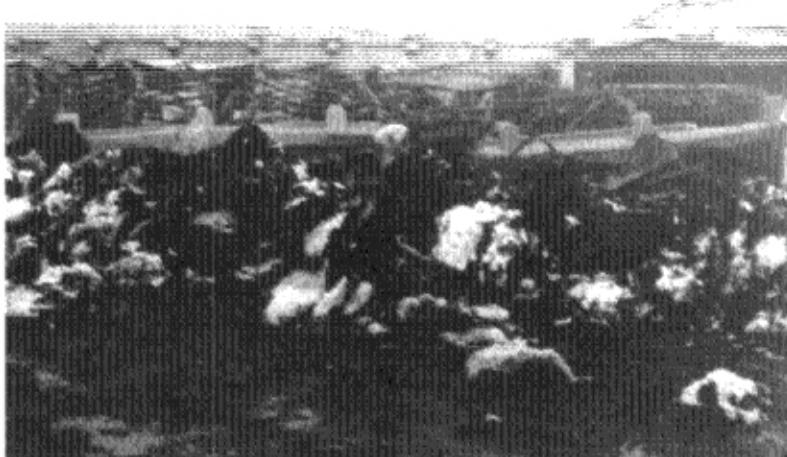
熱氣를 못견딘 거대한 창고의 철골「트러스」가 내려 앉았다.

- 延面積 13,600m²에 이르는 大規模 原綿倉庫는 「스프링클러」設備와 같은 自動消
火設備의 設置가 필요했음.

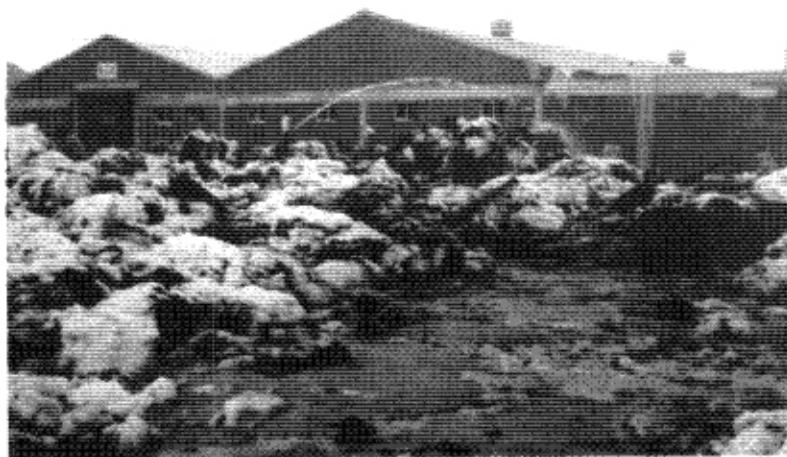
화재후 밖으로 내놓은 타다남은 솜뭉치에서는 아직도 연소가 계속되고 있다.

• 原綿은 불씨가 남아있는 경우 長期間(數日동안) 燰燒를 계속하다가 發火하는 등의 특성이 있으므로 煙感知器 등 보다 早期에 火災를 警報할 수 있는 設備의 設置 및 收納後 一定期間 수시 감시하는 등의 對策이 필요함.
