螢光灯 安定器 過熱発火—
百貨店建物 全焼

1976. 12. 4

— 無窓建物로 消火 困難……
区劃안된 階段따라 全層 延焼 —

死亡 2名, 負傷 1名, 財産被害 1億 3千 6百萬원
(動産不包含)

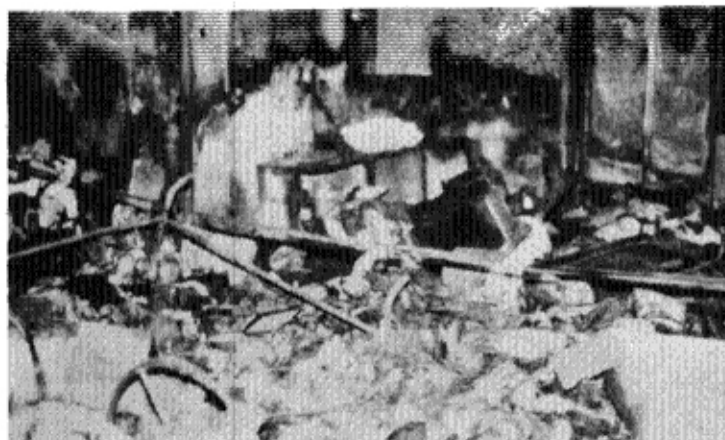
2層 発火場所 早已 罹災狀態
