人命被害 큰 20分間の  
飲食店 火災

1978. 12. 29

— 石油煖爐 顛倒…… 火災로  
수라장된 結婚 披露宴 —

死亡 9名, 負傷 18名, 財産被害 620萬원

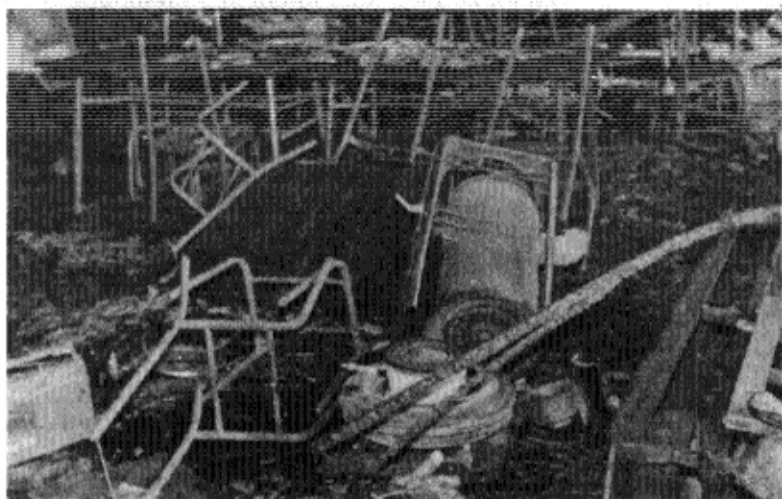
火災發生 原因이 된 1層의 石油난로

火災는 1978年 12月 29日, 14:23時頃 飲食店 1層 방에서 식사를 하고 나오던 40代 男子 손님이 반쯤 열린 창호지 미닫이를 잡고 구두를 신다가 房門이 홀 쪽으로 넘어지면서 門앞 마루 위에 피워놓은 石油暖爐를 쓰러뜨려 홀 바닥으로 넘어지면서 흘러나온 石油에 引火, 發火되었다.

1. 石油 煖爐 設置 狀態 不良.
  - 火氣 使用 施設은 安全한 位置에 顛倒되지 않도록 設置 使用해야 함.
2. 消防 訓練 및 防火 意識 缺如.
  - 火災 發生時 가장 基本的인 初期 消火 및 火災 申告 등이 일체 이행되지 않았고  
 프로판 가스의 容器 밸브를 잠그지 않아 延焼가 순식간에 이루어졌음.

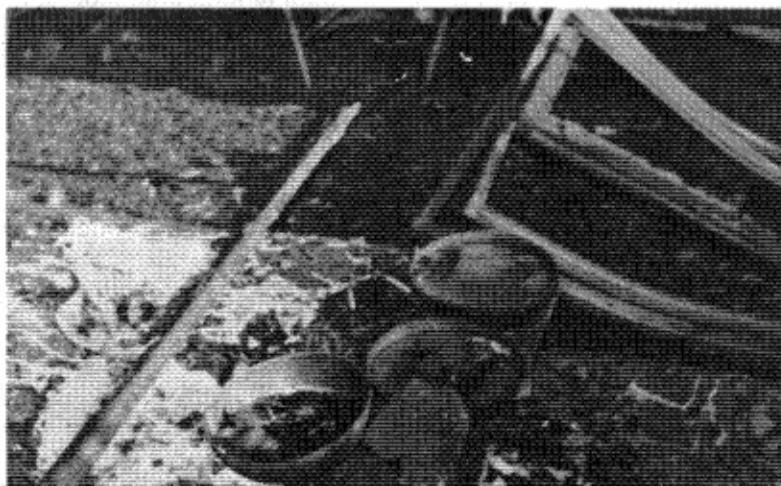
9名의 歿을 맞아간 2層의 現場

이 때는 이미 불길의 合板等 可燃性 內裝材로 된 2層 內部가 순식간에 불길에 휩싸여서 男子와 젊은 사람들은 窓門을 깨고 뛰어내리는 등 脫出을 하였으나 婦女子, 老弱者 등은 1m 높이의 창턱을 넘지 못하고 燒死하였다.

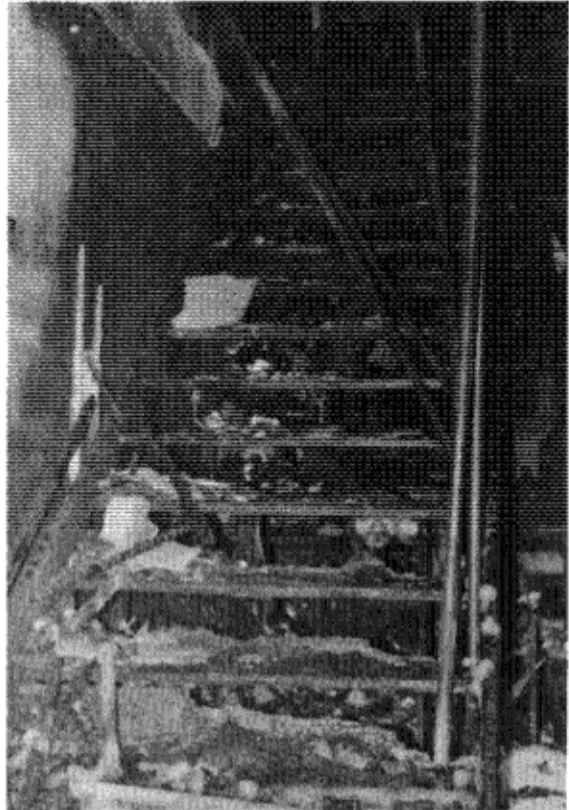
순식간에 飲食店 2層으로 延燒하게한 木造階段의 罹災狀態

일단 發火된 불은 프로판 가스의 고무 호스를 태우며 噴出된 프로판 가스에 옮겨붙어 급격히 延燒되며 2層으로 올라가는 木造 階段을 타고 급속히 擴大되었다.

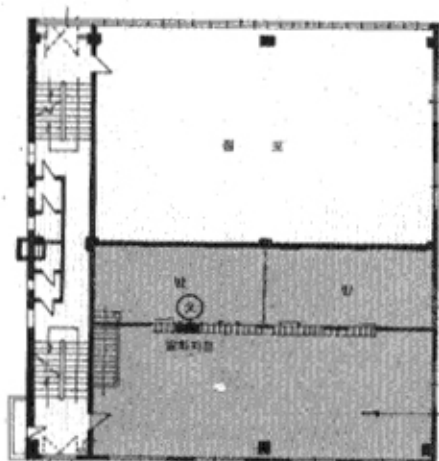
飲食店 1層 平面圖

1層 内部를 태우면서 木造階段을 타고 순식간에 2層까지 全燒시켰다.

1層 罹災部分

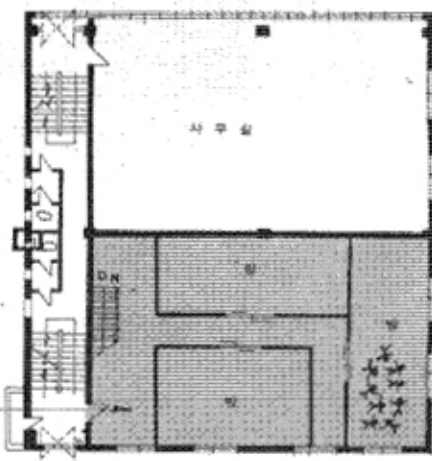
飲食店 2層 平面圖

젊은 사람들은 窓門을 깨고 뛰어내려 禍를 면하였으나 老弱者들은 脫出하지 못하고 變을 당하였다.

2層 罹災部分
