Y화학 화재

톨루엔 주입중 정전기로
인하여 발생한 폭발화재

— 정전기 스파크로 인하여 가연성증기에 착화 —

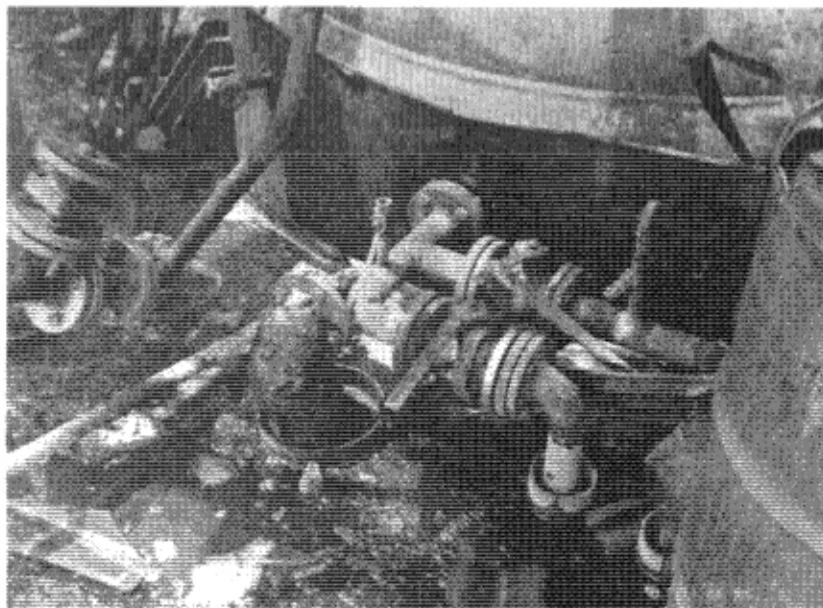
1985년 8월 1일 16시 02분경 (당시의 기온 33°C) 이 공장에서 도료 제조원료로 사용하는 톨루엔을 공장내 지하탱크저장소 (20kl 탱크 5기 매설)에 저장하기 위하여 위험물 운송차량이 접근, 주입중 높은 기온으로 빈탱크 내에 체류중인 톨루엔 증기가 정전기에 의해 주입구 부근에서 발화 폭발하였다. 이는 대기온도 33°C의 더운 날씨로 톨루엔 저장탱크 내에 가연성 증기가 발생, 체류되어 있는 상태에서 톨루엔을 주입중 유동에 의해 대전된 정전기 또는 공기와의 마찰에 의해 발생한 정전기의 스파크로 인하여 가연성 증기에 착화한 것으로 판단된다. 폭음과 화염을 폭격한 종업원들은 전화로 소방서에 화재신고를 함과 동시에 육성으로 주위 동료 직원에게 알려 소화기로 진화작업을 하던 중 출동한 소방대(수소방차 및 화학소방차 30여대 출동)에 의해 완전히 진화되었다.

▲ 위험물 주입중 정전기 발생으로 폭발 연소된 탱크

그 당시 이를 시행한 바 없으며 이러한 시설이 설치되어 있는지는 확인할 수 없다.
나. 톨루엔 등 인화점이 낮은 위험물 운송차량은 반드시 정전기를 제거할 수 있는 장치가 있어야 하며 주입구 결합시에도 일단 접지 후에 주입하여야 함에도 이를 소홀히 하여 이러한 대형사고를 초래하였다.

마. 톨루엔은 비중 0.87, 비점 111°C, 인화점 4.4°C, 발화점 536°C, 폭발범위 1.4~6.7%로 인화, 폭발성이 강한 액체 위험물이다. 특히 정전기가 일어나기 쉽고 공기와의 혼합가스는 폭발 또는 인화위험이 있다. 증기는 공기보다 무거워 낮은 곳에 체류한다. 그러므로 톨루엔을 취급하거나 저장하는 시설의 전기설비는 방폭구조로 하여야 하며 위험물을 이송하는데 사용하는 배관, 호스, 용기 등은 접지를 하여 정전기 발생을 방지하거나 제거하여야 한다. 또한 주입구의 결합금구는 놋쇠나 마찰에 의하여 불티가 나지 않는 시설로 하여야 한다.
