2. FPA誌에 高麗 호텔 火災紹介

3. 煙氣感知器 作動試驗器具 『Smoke Detector Tester』

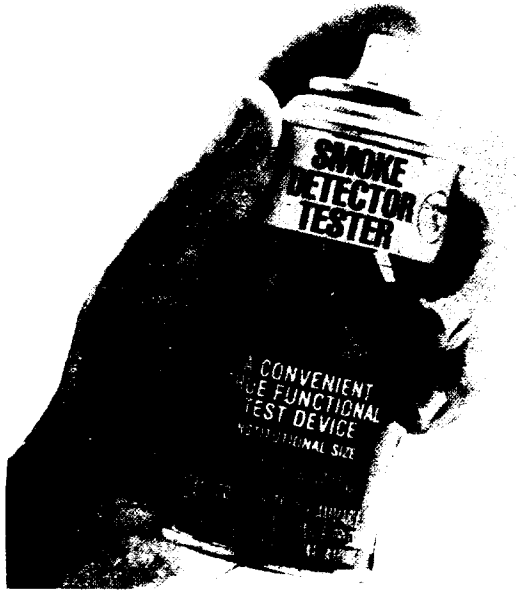
이 테스트는 從來 우리가 사용하던 형태의 것과는 달리 噴霧(aerosol) 타입이며, 煙氣感知氣를 향하여 간단히 1~2 秒間 試驗버튼을 누르면 藥劑가 噴射되어 煙氣感知器를 실제 火災時와 같이 作動하게 함으로써 지금까지 開發된 것 중 가장 便利하고 迅速한 방법으로 煙氣感知器의 作動與否를 試驗할 수 있도록 만들어졌다.

Smoke detector tester

메이커가 내세우고 있는 本製品의 特徵으로서는, 첫째 試驗버튼에 설치된 光電子 및 이온化裝置로 精確한 機能點檢을 함으로써 100%의 正確性을 기대할 수 있고, 둘째 試驗時 天井이나 壁에 달린 感知器에 접근하기 위해서 사다리 등의 장비를 필요로 하지 않으며, 셋째 값이 低廉(每試驗單價: 약 3 센트)하다는 점을 들고 있다.
