2. Dupont Plaza 호텔 火災 화재 사례

—96명 사망, 140명 부상—

다음 자료는 NFPA 화재 조사팀이 실시한 1차 단계의 화재 현장조사 보고서로서 당 협회가 가입하고 있는 CFPA에서 자료로서 송부해 온 것이다. 이를 참고 자료로 소개한다.

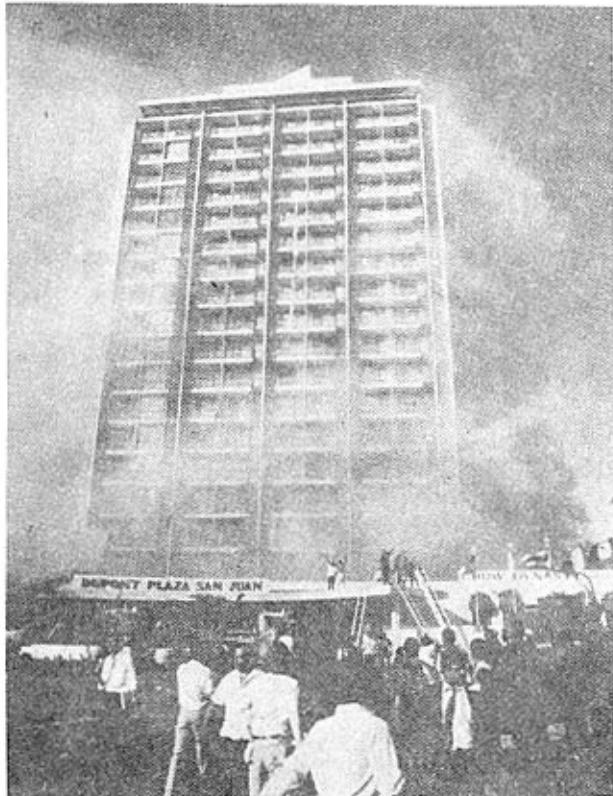
화재는 처음 오후 3시 22분경 1층 동쪽 끝에 비어 있는 무도장에서 발전되었다. 조사단은 무도장에 임시로 쌓아 놓은 책상용 가구더미에서 고의로 발화되었다고 단정하였다.

화재는 인접 무도장(북측)으로부터 남측 무도장(발화실)을 구분하기 위하여 설치하였다가 철거한 가연성 간벽, 쌓아 놓은 의자, 카페트를 바른 벽 등의 가연성 내장재와 수용품에 의해 급속히 확대되어 갔다. 남측 무도장이 완전히 화염에 휩싸일 동안 화재는 인접 무도장과 바로 위의 발코니로 연소생성을 화산시키면서 가연성 간벽을 통하여 확대되고 또한 "플래시 오우버"로 남측 무도장의 유리벽이 파손되면서 무도장과 연결된 휴게실로 연소 확대되었다.

2층에 있던 인원들은 급격히 확대되는 화재를 감지하고서 비상구 쪽으로 이동하기 시작하였으며 카지노에 있던 대다수의 인원은 주 호텔 로비와 외부 돌음 계단으로 향하는 카지노의 서쪽편으로 이동하였다. 카지노의 인원 전부가 화염이 로비와 돌음 계단 출구에 미치기 전에 안전하게 비상구에 도달하지는 못하였고 카지노의 잔류 인원을 위한 비상구 접근로는 거의 봉쇄된 상태가 되었다.

인원의 일부는 카지노의 외부 유리벽을 깨기 시작하였고 안전하게 뛰어 내렸으나 그 동안에 화재는 휴게실에 인접한 창문을 통해 카지노로 확대되었다. 어떤 지점에서는 카지노의 서쪽편 문이 폐쇄되었다. 그 문은 안으로 열리게 되어 있었고 경쇠를 풀고 문을 열기 위한 두 가지 행동이 요구되었다.

도착하였을 때 직면한 인명 구조 문제의 복잡성 때문에 거의 5시간 후 완전 진화되었다. 소방대는 사망자를 찾기 시작하였으며 사망자는 주로 카지노의 서쪽 비상구 가까이에 멀집되어 있었다. 사망자의 대부분은 이 지점에 있었고 기타 사망자는 호텔로비, 승객용 엘리베이터 내부에 있었으며 1명은 4층 객실에서 발견되었다.

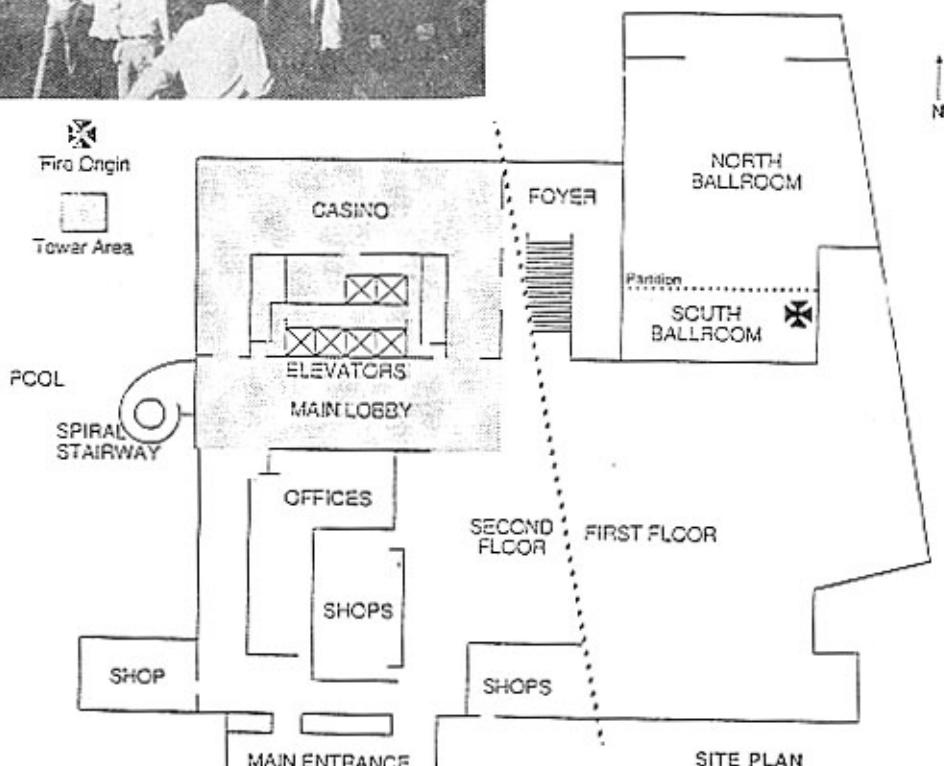
DUPONT PLAZA HOTEL
Not to Scale

화재 건물은 1층 무도장, 2층(주출입층) 카지노, 카페, 식당, 회의실 및 17개의 객실층으로 구성된 20층의 호텔 건물이며 스프링클러 설비가 되어 있지 않았다.

건물 구조는 무도장이 불연성과 약간의 가연성 구조로 되어 있었고 카지노, 로비, 고층 타워 부분은 내화 구조로 되어 있었다. 이 건물은 화재단지 설비가 없었고 단지 고층 타워 부분에 국부적이고 수동설비인 피난경보 설비와 연결 송수관 및 소화진이 설치되어 있었다.
