**이런 <화재> 생각해 봅시다.**

# 낙뢰와 화재

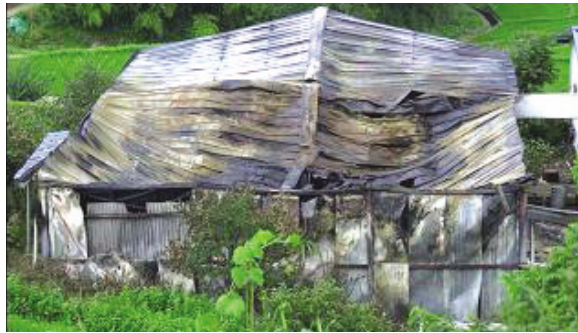
[사진 1] 철골 및 페널 구조물의 낙뢰 화재 형태(하동경찰서 제공)

또한 샌드위치패널 구조물은 표면이 금속이고 충전물이 가연성 스티로폼으로 되어 있어 낙뢰 화재에 매우 취약하다.

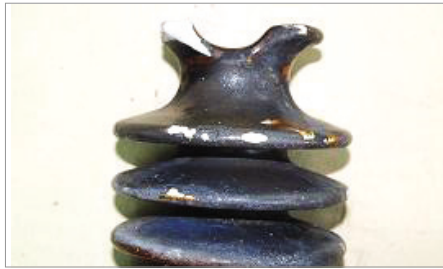
[사진 2] 낙뢰에 의해 파손된 고압선로 애자 형태

화재현장에는 전신주 끝단에 설치된 가공지선 및 한 상의 고압선이 단선되었고(사진 2~3) 변압기 입력측 COS(Cut Out Switch ; 변압기 보호와 개폐용도로 변압기 1차 측에 설치됨)가 용단된 상태였다.

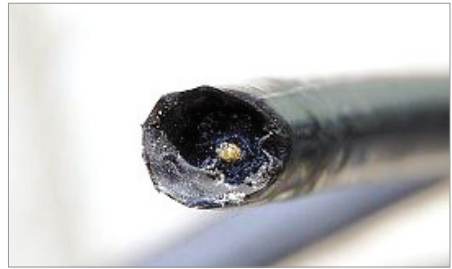
[사진 3] 낙뢰에 의해 절단되면서 발생한 아크 방전흔

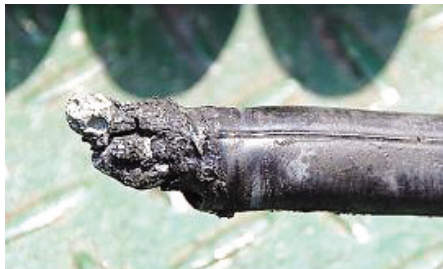
[사진 4] 낙뢰에 의해 단선된 후 지락에 의한 용융흔

단선된 고압선로는 끝단이 지면으로 떨어져 아스팔트에 지락되면서 발열이 일어나 노면이 패이고 유리질 결정물을 만들어내는 흔적을 남겼다(사진 4~5). 발화지점 부근에는 지락 경로 중 하나를 구성하는 가스보일러의 가스배관이 고압 방전을 일으키며 용융된 형상을 보여주고 있으며(사진 6), 이로 인해 가스가 누출되고 방전 불꽃에 착화되어 보일러가 연소되었다(사진 7). 가스 누출에 의한 순간적 화재는 즉각 대응이 어렵고 가옥의 많은 가연물로 화재 확대는 빠르게 일어나게 된다. 또한 낙뢰 주변 가옥에서는 다수의 가전 및 통신기기에서 장애가 발생하였다.

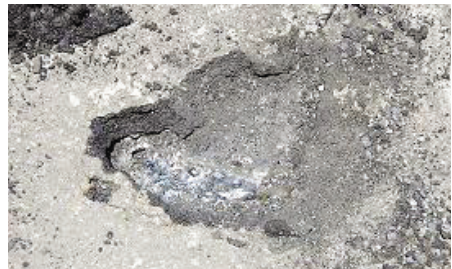
[사진 5] 고압선의 지락발열로 생긴 파열과 유리질 결정물의 생성 형태

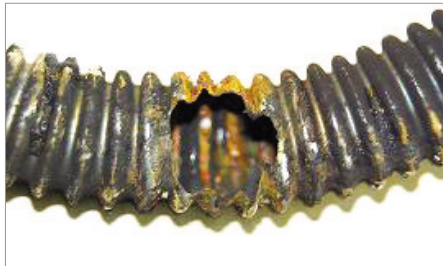
[사진 6] 지락전류의 통로를 구성하는 보일러 가스배관의 용융형태(가스 누출)

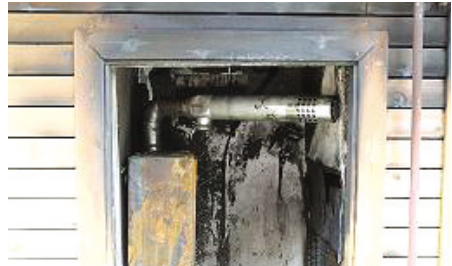
[사진 7] 가스 누출에 의한 발화로 연소된 보일러실
